La restauration de la façade sud du château de Capestang - Hérault -

monuments historiques et objets d'art du Languedoc-Roussillon
DIRECTION RÉGIONALE DES AFFAIRES CULTURELLES

Le château de Capestang (Hérault), ancienne demeure des archevêques de Narbonne, vient de faire l'objet d'une première campagne de restauration. Après 18 mois de travaux, la façade sud, donnant sur la rue, accueille les Capestanais ou les visiteurs de passage, les invitant à découvrir ce lieu trop longtemps oublié. Ces quelques pages retracent l'histoire du château, qui abrite un plafond peint médiéval d'une qualité exceptionnelle, mais aussi les grandes étapes de la restauration de sa façade principale.

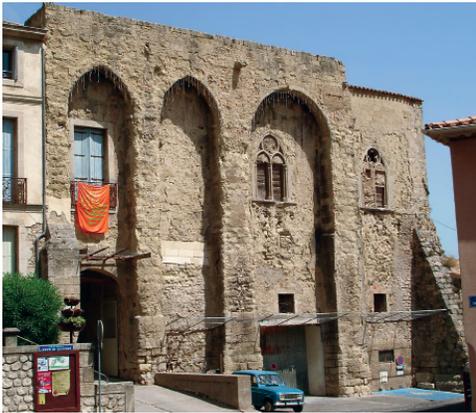
Façade sud du château de Capestang avant restauration, avec ses mâchicoulis sur arcs.

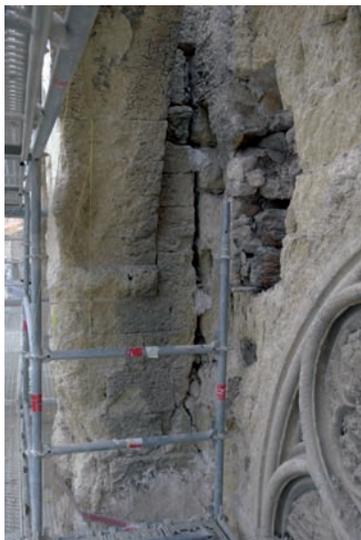
Entre deux réunions de chantier des fissures se sont brutalement ouvertes à la jonction du contrefort 3 et de la façade, obligeant l'entreprise à prendre des mesures d'extrême urgence sans lesquelles un pan important de maçonnerie risquait de s'effondrer : étaitements et témoins furent immédiatement posés.

Fissure (avril 2010).

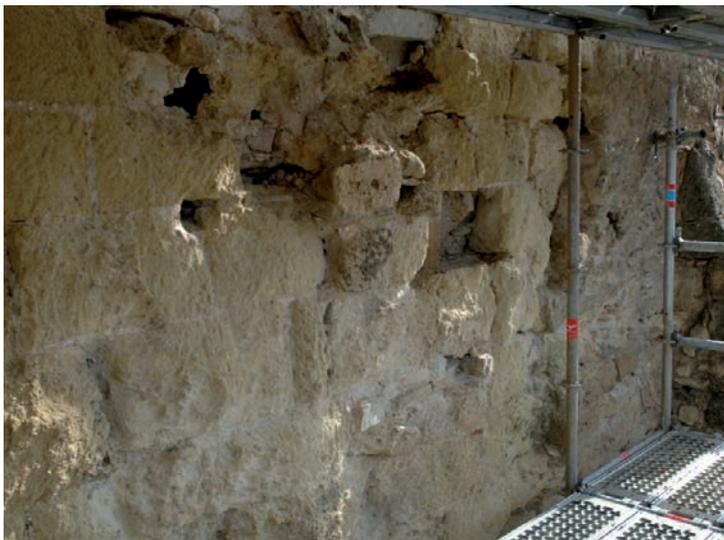
Sitôt installés les échafaudages, des visites successives ont permis un examen rapproché des parements de pierre de taille. Comme toujours sur un monument historique, cette étape est essentielle car l'observation des ouvrages anciens est optimisée d'autant que des sondages sont praticables pour connaître l'état de conservation des maçonneries en profondeur. A Capestang, cet examen a confirmé le constat et le diagnostic émis quelques années plus tôt, à savoir, le pourrissement de la plus grande partie des pierres de parement. Pire que cela, l'altération s'est révélée intéresser non seulement la surface de chaque bloc, mais la totalité de leur

profondeur, un état d'altération que nos procédés de consolidation actuels ne pouvaient sauver.

Etat des parements avant travaux (septembre 2010).

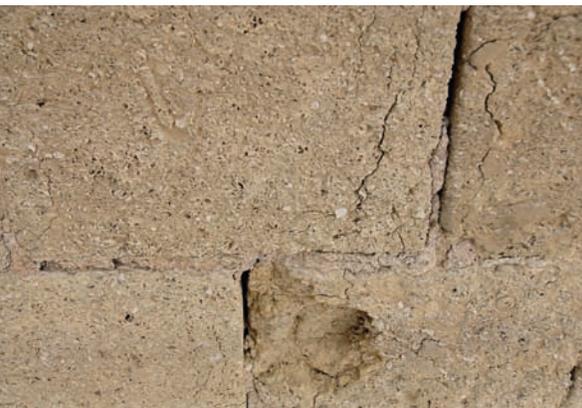
Détail parement fissuré (janvier 2010).

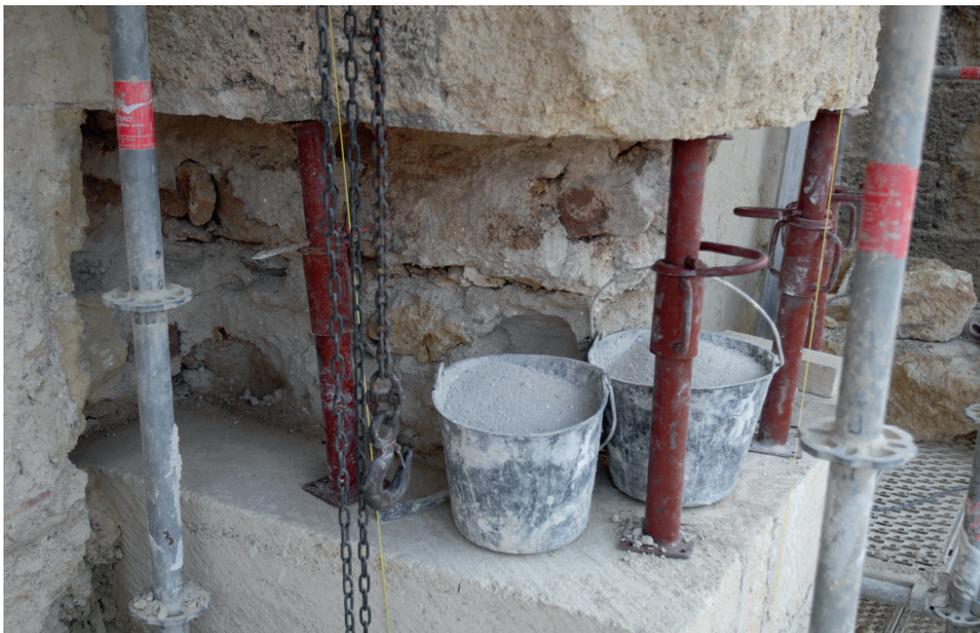
Changement de pierre (février 2011).

Au fur et à mesure, travée par travée, les appareilleurs et poseurs de pierre sont intervenus. Sitôt livrés sur le chantier les blocs étaient préparés par les tailleurs sur toutes leurs faces en calquant leur travail sur celui de leurs prédécesseurs : la même taille layée fut entreprise permettant tout à la fois, l'accrochage du mortier sur la pierre et un aspect semblable aux blocs vieux.

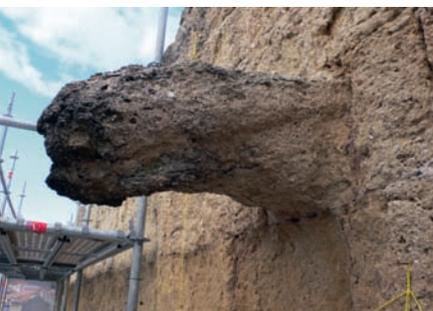
Vestiges d'une gargouille avant dépose, façade sud.

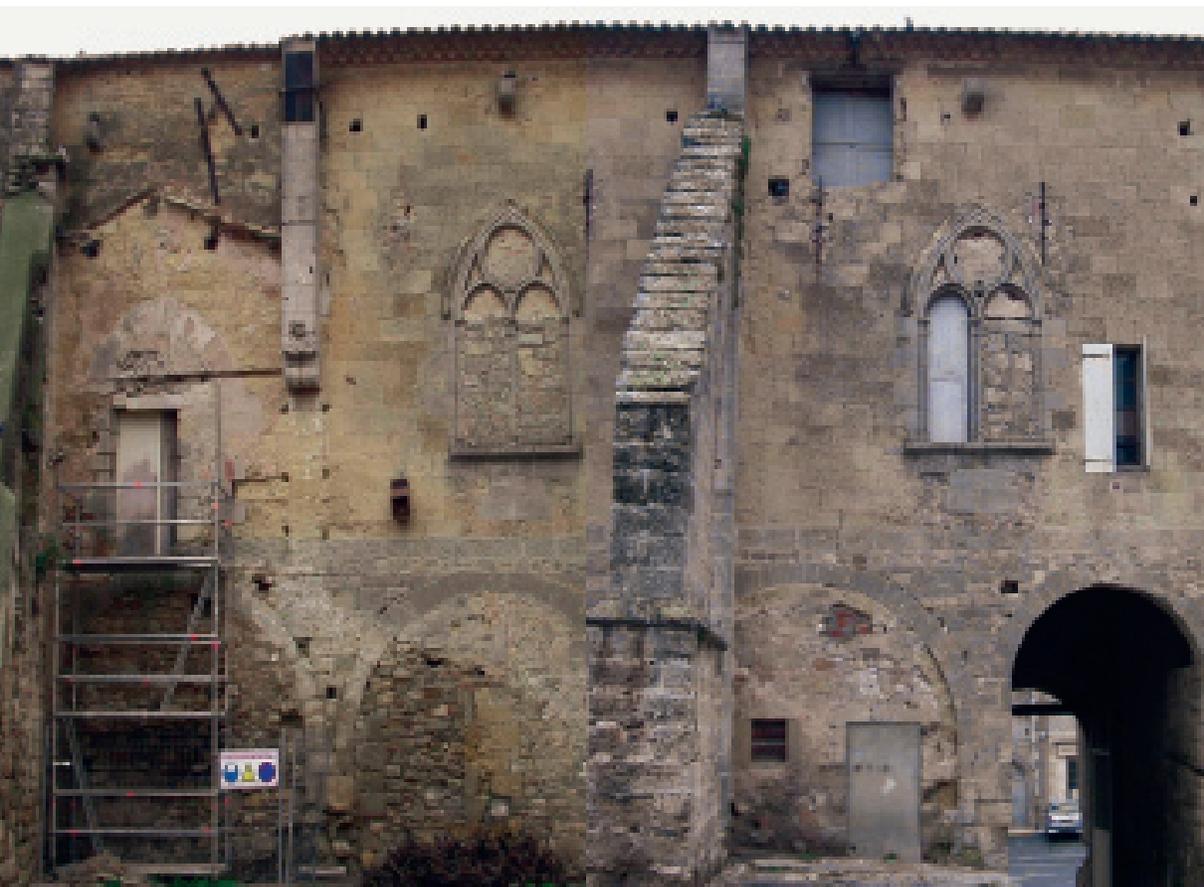
Vue de la façade nord. La pierre grise du premier niveau constituant les arcades correspond au faciès n° 2. La pierre beige située au-dessus de ces arcades correspond au faciès n° 1.

Le second faciès est un calcaire gris présent sur la partie basse de la façade nord, dont la datation semble incertaine (fin XII^e d'après l'étude du bâti réalisée par la société HADES). Cette pierre grise d'aspect, au grain fin, moins argileuse que la précédente, aux pores nettement plus fins résiste bien à l'usure du temps.

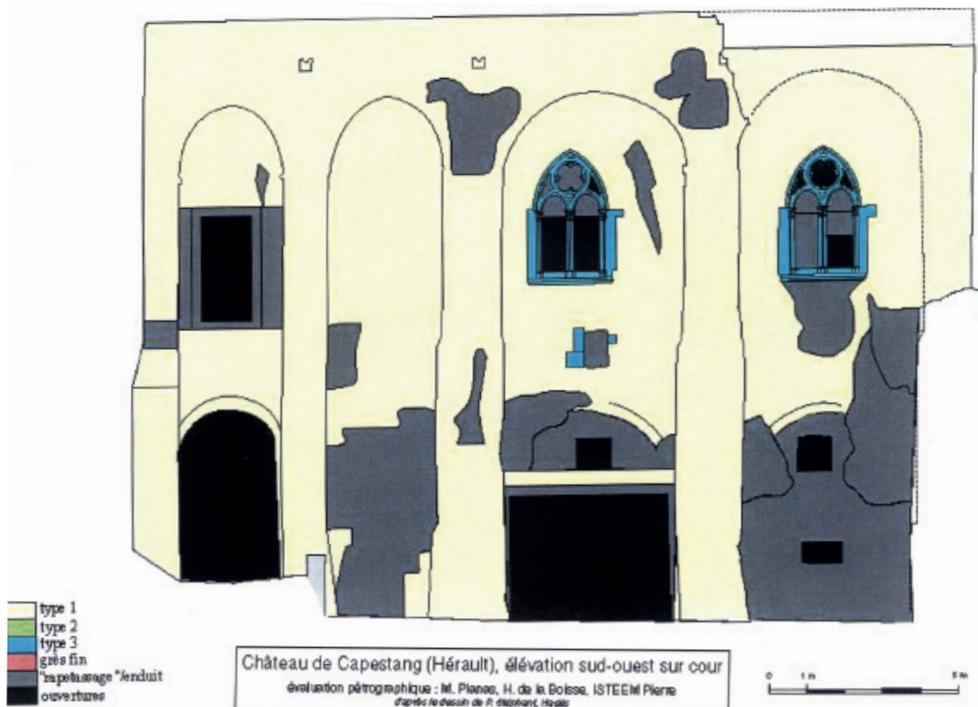
Cartographie recensant les différents faciès de pierres en façades sud (en haut) et nord (en bas).

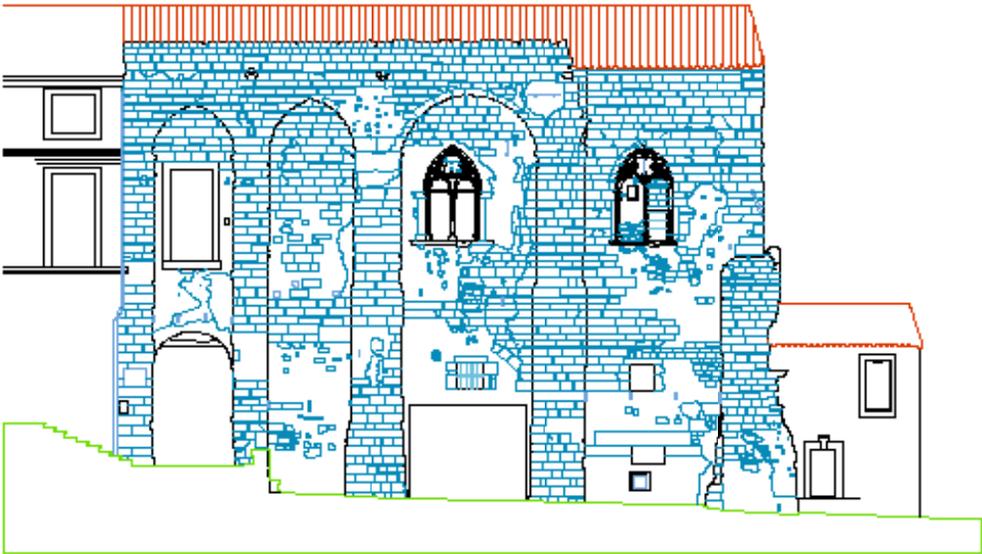
Élévation façade sud, relevé pierre à pierre.

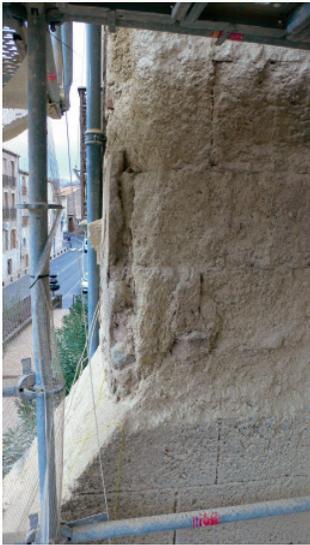
Vue de l'altération des chaînes d'angle des contreforts indispensables à la stabilité de l'ouvrage.

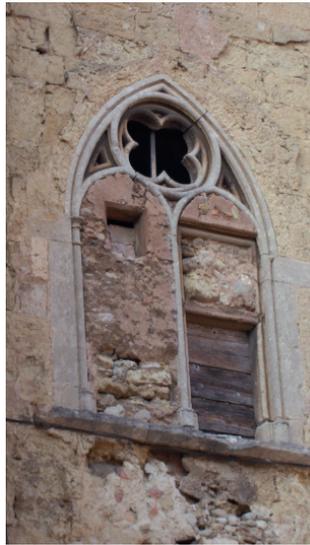
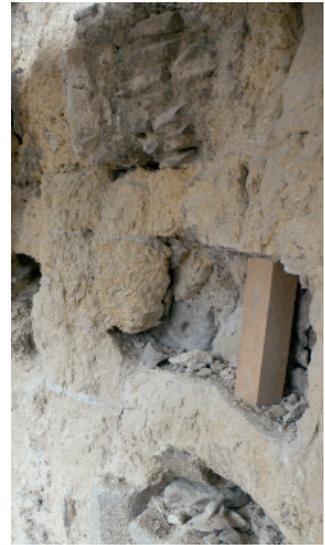
Vue du calcaire coquillier jaune altéré sur la façade sud. La pierre formant l'encadrement de la baie correspond au faciès n° 3, calcaire très fin à la patine gris souris. On peut distinguer sous la baie une reprise de maçonnerie de fortune constituée de galets et de mœllons.

L'altération a fortement réduit les matériaux et les rend impropres à la fonction de stabilité à laquelle ils étaient destinés.

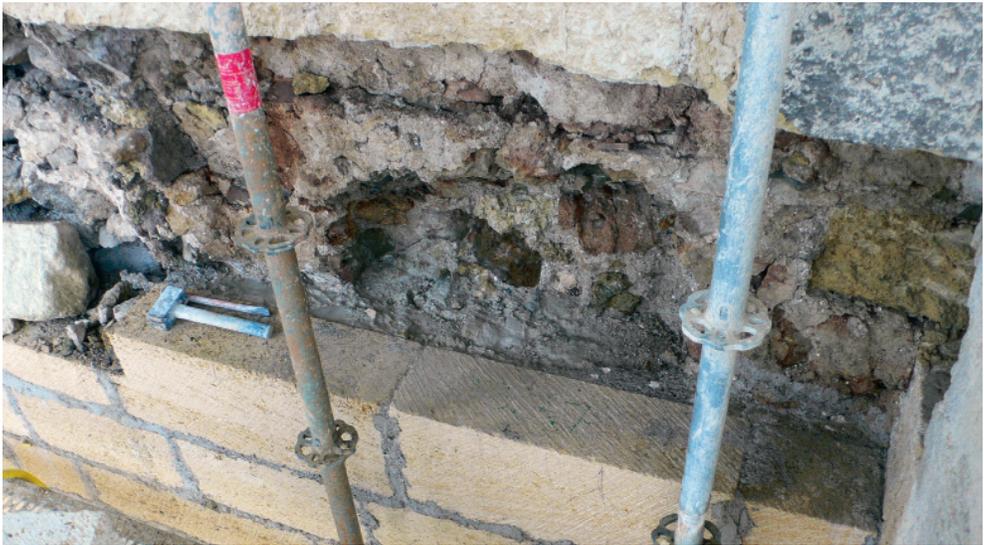
Remontage du parement avec la pierre de Frontenac. Le plan de calepinage (l'appareil) d'origine a été scrupuleusement respecté. Chaque pierre correspond aux dimensions de celle déposée.

Le seconde, radicale dans le principe, consiste à substituer à chaque pierre défailante, un bloc sain dont l'aspect et les caractéristiques sont comparables. Dans ce cas, le gommage des interventions antérieures est inévitable et il faudra un certain temps pour retrouver la patine du parement.
