LE CHÂTEAU DES ARCHEVÊQUES DE NARBONNE À CAPESTANG (HÉRAULT) : LES DONNÉES DE L'ARCHÉOLOGIE MONUMENTALE

par Agnès MARIN*

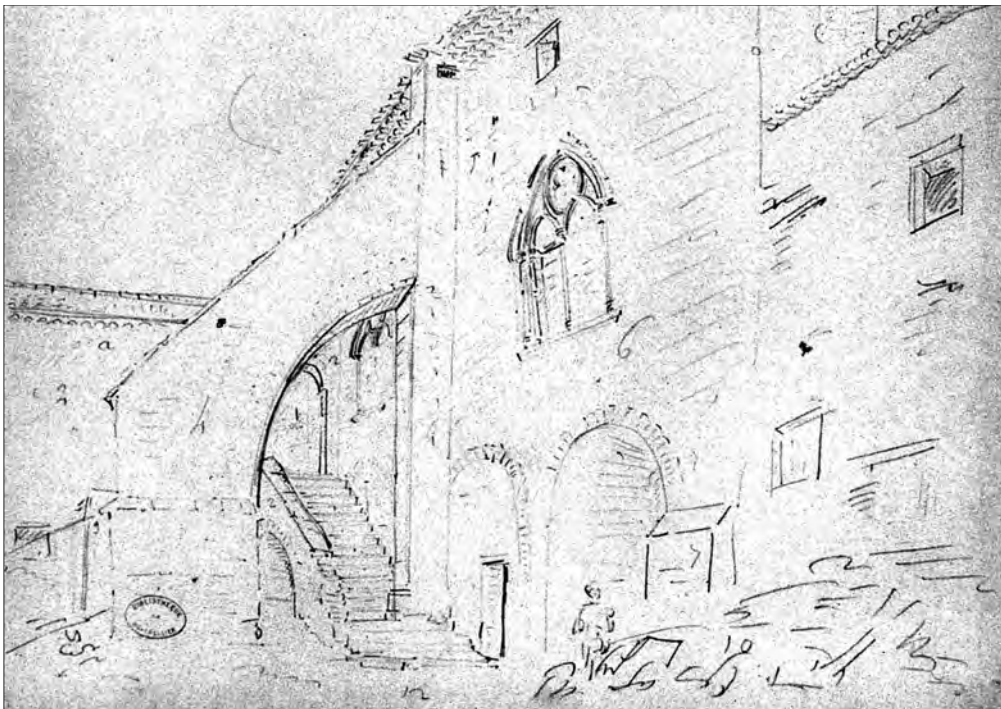
FIG. 5. LA TOUR VUE DEPUIS LA COUR DU CHÂTEAU. Grand degré démoli au milieu du XX^e siècle.
Jean-Marie Amelin, extrait de *Vues de l'Hérault*, vol. IX, 1823, n° 94.

Ce degré n'a été détruit que vers le milieu du XX^e siècle, et plusieurs documents iconographiques permettent de s'en faire une idée (fig. 5). D'une largeur d'environ 2 m, la volée droite, portée par un arc rampant, desservait l'unique porte d'accès à la salle, selon un modèle de distribution dont la valeur de prestige autant que les vertus pratiques ont été démontrées (70), haussé au rang d'archétype de l'architecture de prestige par le majestueux déploiement symétrique des degrés en marbre de la cour d'honneur du palais des rois de Majorque à la fin du XIII^e siècle (71).

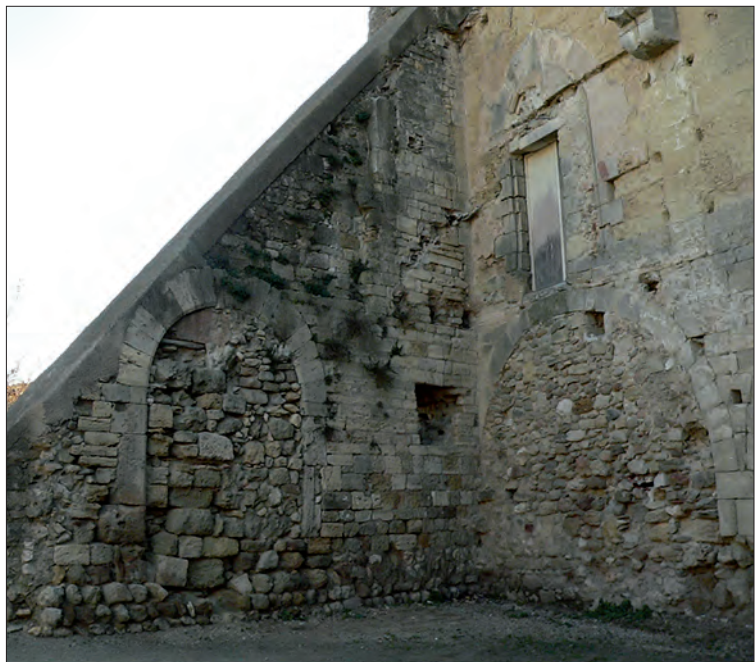
FIG. 6. VUE DE L'ANGLE SUD-EST DE LA COUR. Ruine de la construction initiale contre laquelle s'appuie le bâtiment de la phase 2. Cliché Agnès Marin.

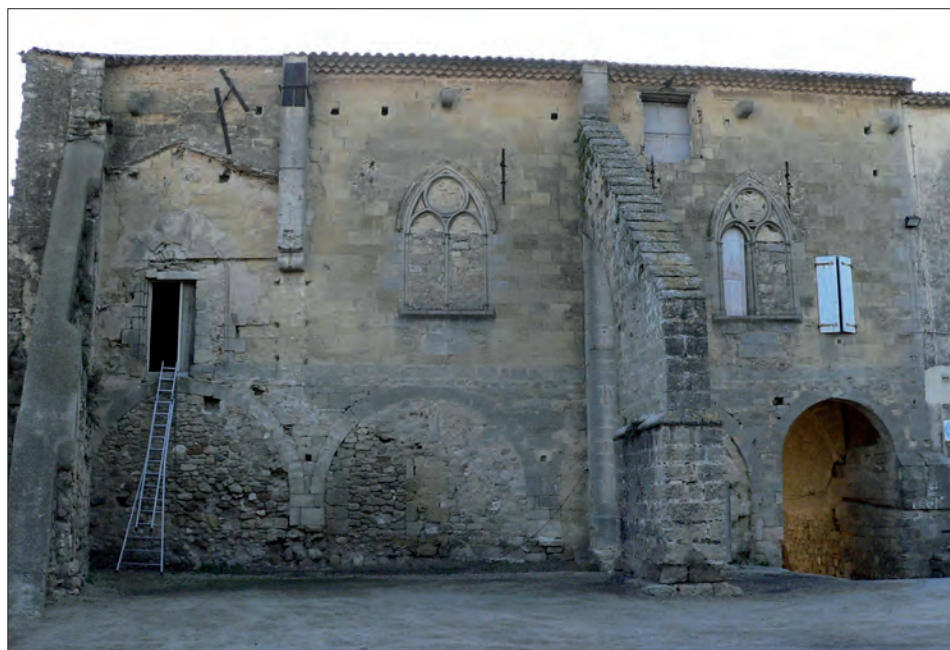
FIG. 7. LA TOUR DEPUIS LA COUR. Façade nord. *Cliché Agnès Marin.*

Hormis la présence éventuelle d'une chapelle, qui reste à prouver, des zones d'ombre concernant l'aménagement du logis subsistent. On peut en particulier s'interroger sur l'aspect qu'offrait alors sa façade nord (fig. 7 et 8). Le rez-de-chaussée percé d'arcades de la phase précédente a été gardé, mais le mur de l'étage, tel qu'il apparaît de l'extérieur, procède entièrement de la campagne d'embellissement du XIV^e siècle, comme nous le montrerons plus loin. Si, comme on peut le supposer, la qualité de la construction était partout équivalente à celle de la façade sud du logis, un remontage complet de ce mur, à peine un siècle après sa construction, est peu vraisemblable. L'observation du parement interne de ce dernier, complété par quelques autres données, permet de formuler une autre hypothèse.

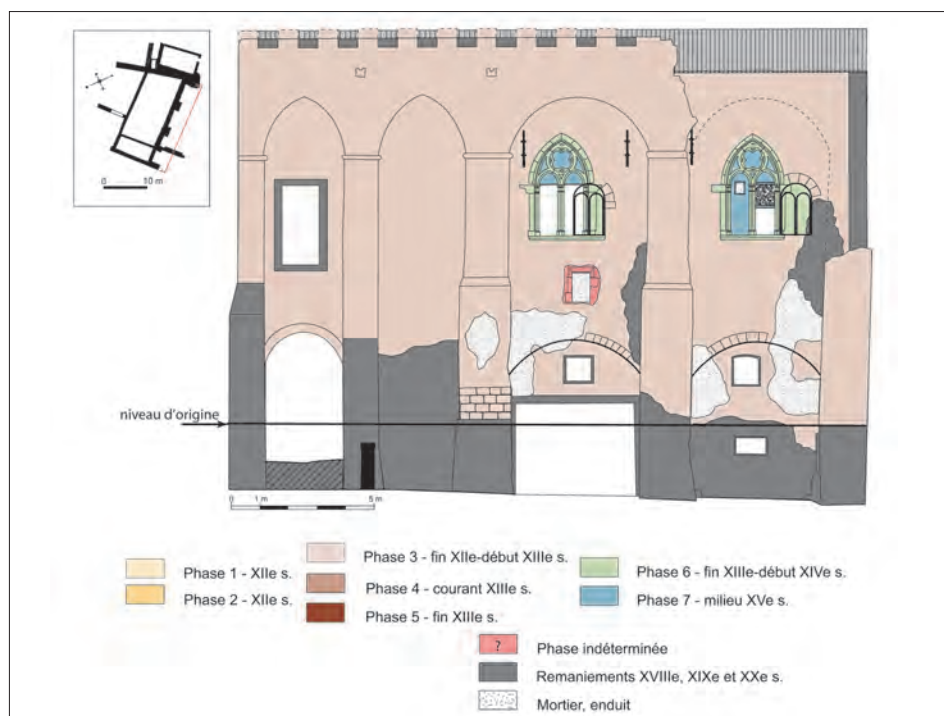
FIG. 12. LA TOUR, FAÇADE SUD. *Relevé Pierrick Stéphant et Agnès Marin.*

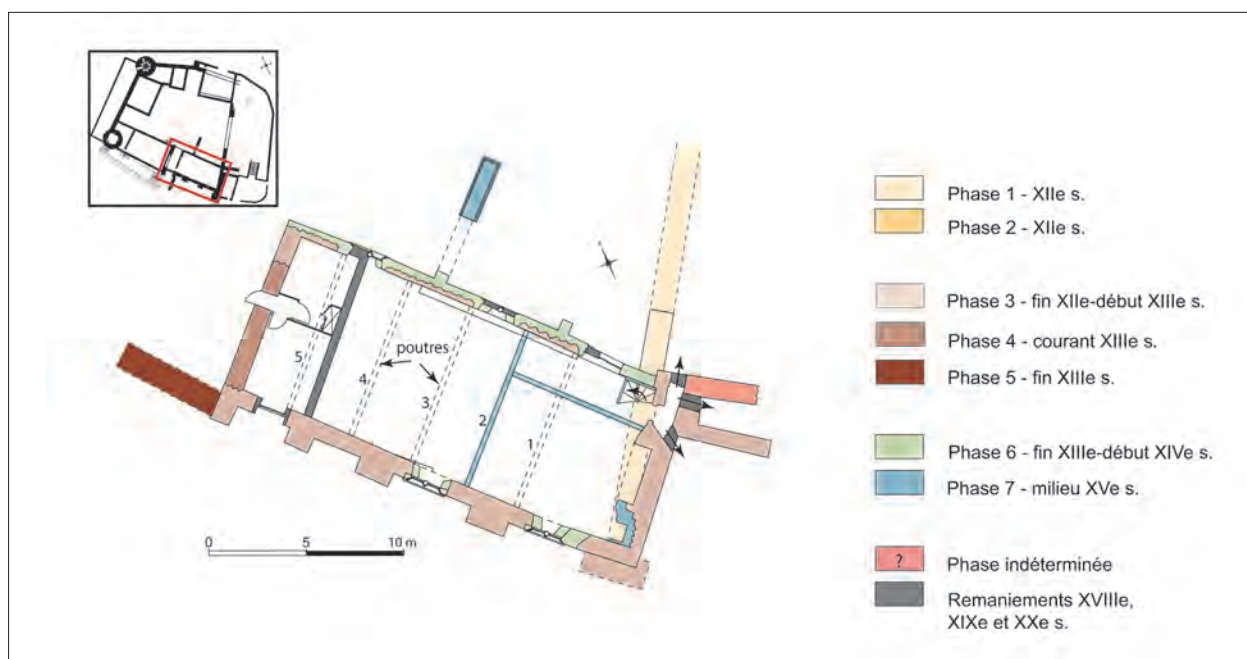
FIG. 14. LA TOUR. Plan de l'étage.
Relevé Marcel Trinquier et Agnès Marin.

Cette nouvelle partition du volume initial de la salle médiévale définissait donc trois pièces au 1^{er} étage (fig. 14), doublées d'un niveau de combles. Depuis l'ancienne porte d'accès à l'*aula* médiévale, on pénétrait dans un espace étroit, nœud de la distribution de l'ensemble. Vers l'est, l'ancienne porte sur coussinets pouvait desservir les bâtiments contigus au logis, tandis que l'escalier permettait d'accéder au comble. Au sud, le couloir ouvrait sur une pièce de dimensions moyennes (157), équipée de la cheminée déjà existante. À défaut de tout renseignement textuel sur la fonction de cette salle secondaire, ses dimensions modestes, la présence d'une cheminée, qui a été effectivement utilisée, et d'équipements domestiques (158) pourraient désigner une « chambre de parement », cette pièce en retrait mais généralement couplée à la salle, et où se concentrent le luxe et le confort du quotidien de rang

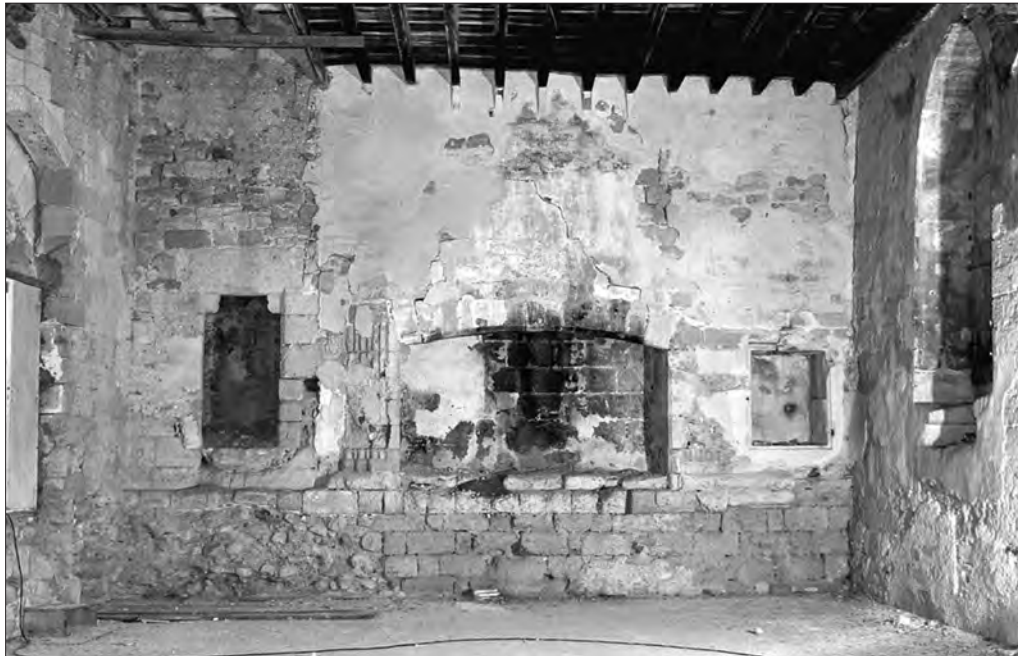
FIG. 15. LA SALLE DE L'ÉTAGE DE LA TOUR. Cheminée du mur est et porte d'accès au couloir de l'angle nord.
Cliché Diane Joy.

Des décors plus tardifs qui recouvrent la presque totalité des parois gênent l'observation des aménagements de la salle dans son état primitif. Toutefois, sur le mur est, la cheminée encastree, très remaniée par la suite (32), procède à coup sûr de cette phase (fig. 15). Les parties d'origine sont composées d'un calcaire coquiller d'aspect similaire à celui de la façade sud. Le piédroit de gauche se prolongeait de plusieurs dizaines de centimètres au-dessus du départ de l'arc actuel du manteau, témoin d'un ouvrage primitif plus ambitieux que celui qui l'a remplacé. Il présente une suite de tores entrecoupés d'anglets selon le profil dicté par la base, en calcaire gréseux à grain fin. La modénature de l'ensemble, dominé par les courbes, est encore étrangère aux formes prismatiques du gothique rayonnant, signe d'une date précoce dans le XIII^e siècle.

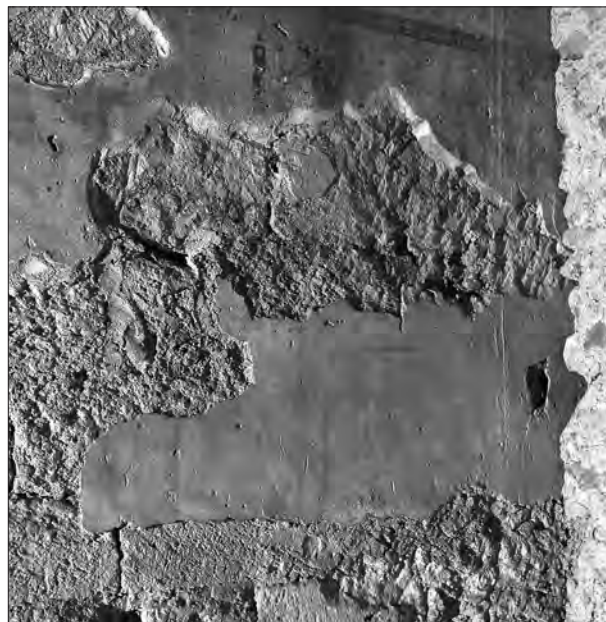
FIG. 18. LA SALLE DE L'ÉTAGE, PAROI SUD. Plaque d'enduit peint antérieure au décor du XIV^e siècle, bûché en haut à droite du cliché. Cliché Diane Joy.

plaque a même gardé sa surface intacte, recouverte d'une couche picturale qui, malgré l'usure, montre un fond ocre clair, et quelques lignes noires et blanches (fig. 18). Le sommet de cette partie préservée est marqué par les impacts réguliers d'un pic, juste sous la partie où l'enduit du XIV^e siècle a été apposé : ce détail montre de manière très explicite que l'enduit initial a été systématiquement bûché afin de favoriser la prise du nouveau support, certifiant la relation chronologique qui lie ces deux décors. Une dernière observation doit être soulignée : partout où les enduits manquent, un parement de qualité apparaît, en pierres de taille de calcaire coquiller de nature identique à celui de la face extérieure du mur. Mais des zones où les pierres sont finement layées alternent avec d'autres, assez étendues, marquées par une érosion très accusée. Or il est certain que cette altération s'est produite avant même l'application de la toute première couche d'enduit peint, dont on retrouve des résidus d'autant plus abondants là où elle a servi à régulariser les aspérités profondes de la pierre érodée. Il y a donc un hiatus entre la phase de construction du logis et la mise en place de l'enduit, que l'analyse du sommet du pignon ouest corrobore et aide à préciser.

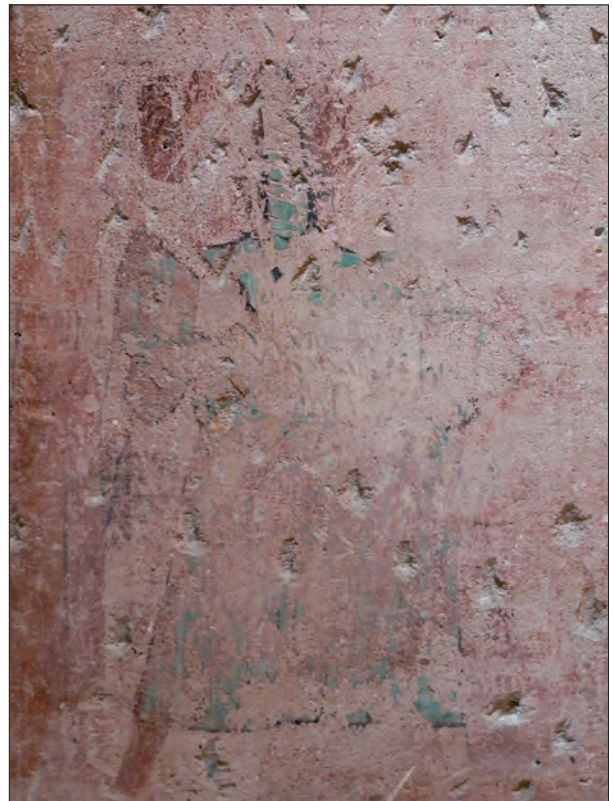
FIG. 20. LE PIGNON OUEST, PAREMENT INTERIEUR. Détail du décor peint, scène de gauche : deux personnages en lutte. Cliché Agnès Marin.

Accessible depuis les combles créés par la mise en place du plafond moderne, cette partie peut être observée sur ses deux faces. Côté intérieur, on retrouve de larges plages d'enduit dont la composition plâtreuse est identique à celle de l'enduit primitif repéré plus bas sur les murs nord et sud (fig. 19). Son décor y est nettement plus lisible (52). Deux scènes figurées se laissent ainsi entrevoir de part et d'autre d'une large lacune au milieu du mur (53). Elles se développent sur un arrière-plan ordonné en registres superposés alternant les bandes de motifs décoratifs assez simples, à base de ronds et d'étoiles. À droite d'une baie en lancette ouverte côté sud, sur un fond architecturé représentant probablement une ville, se tiennent en pied deux personnages légèrement cambrés vers l'arrière, tournés vers la droite (fig. 20). Ils sont côte à côte, très rapprochés, au point que le caractère lacunaire de la peinture les fait se confondre. Ils ont tous deux des cheveux courts, blonds et légèrement ondulés, que le peintre a rendus par une abondance de traits ocre brun et ocre jaune assez souples. Ils sont vêtus d'une tunique descendant à mi-mollet et de couleur identique, vert bleuté, dont les contours sont cernés d'un épais trait noir. Le personnage de gauche dont le visage est le mieux conservé – on distingue encore le nez et la bouche – tient de la main gauche un gourdin que son corps fléchi vers l'arrière semble s'approprier à brandir en direction d'un adversaire dont ne reste qu'une forme indécelable, vaguement triangulaire, qui pourrait figurer un écu.

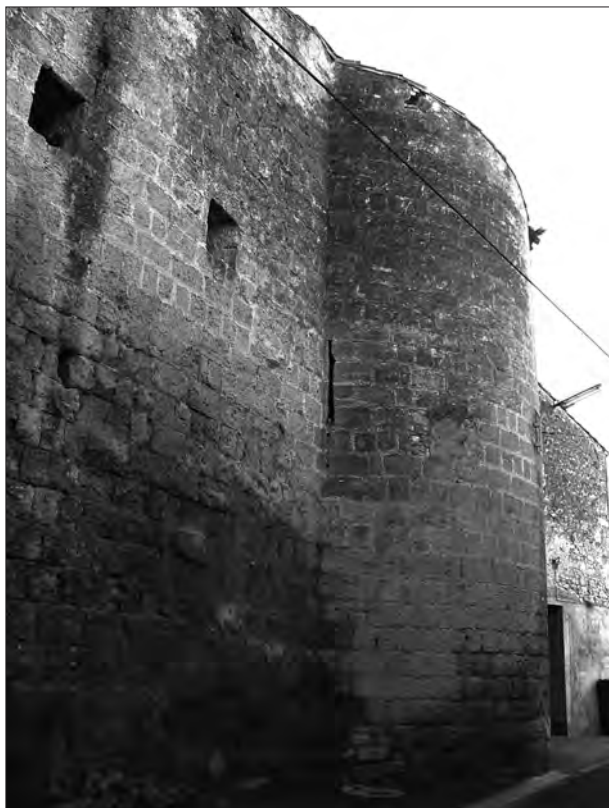
FIG. 21. LE FRONT NORD DE L'ENCEINTE. Tour d'angle nord-ouest et son unique archère. Cliché Agnès Marin.

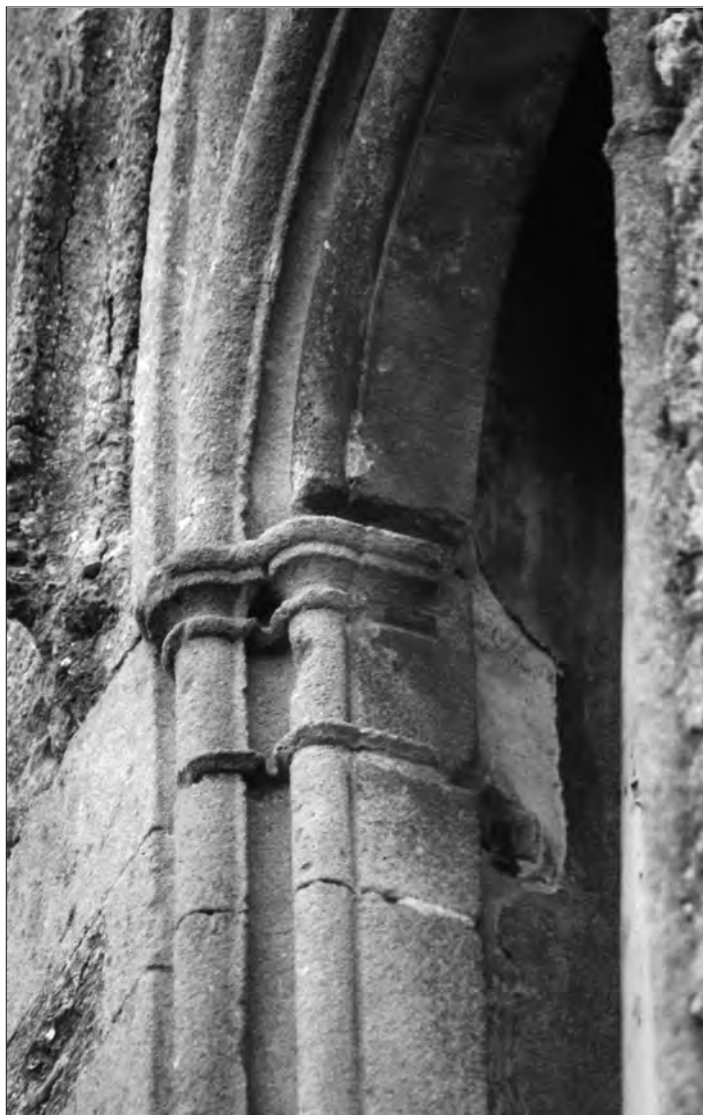
FIG. 22. LA FAÇADE NORD, FENÊTRE OUEST. Détail des faux chapiteaux du montant de gauche. Cliché Agnès Marin.

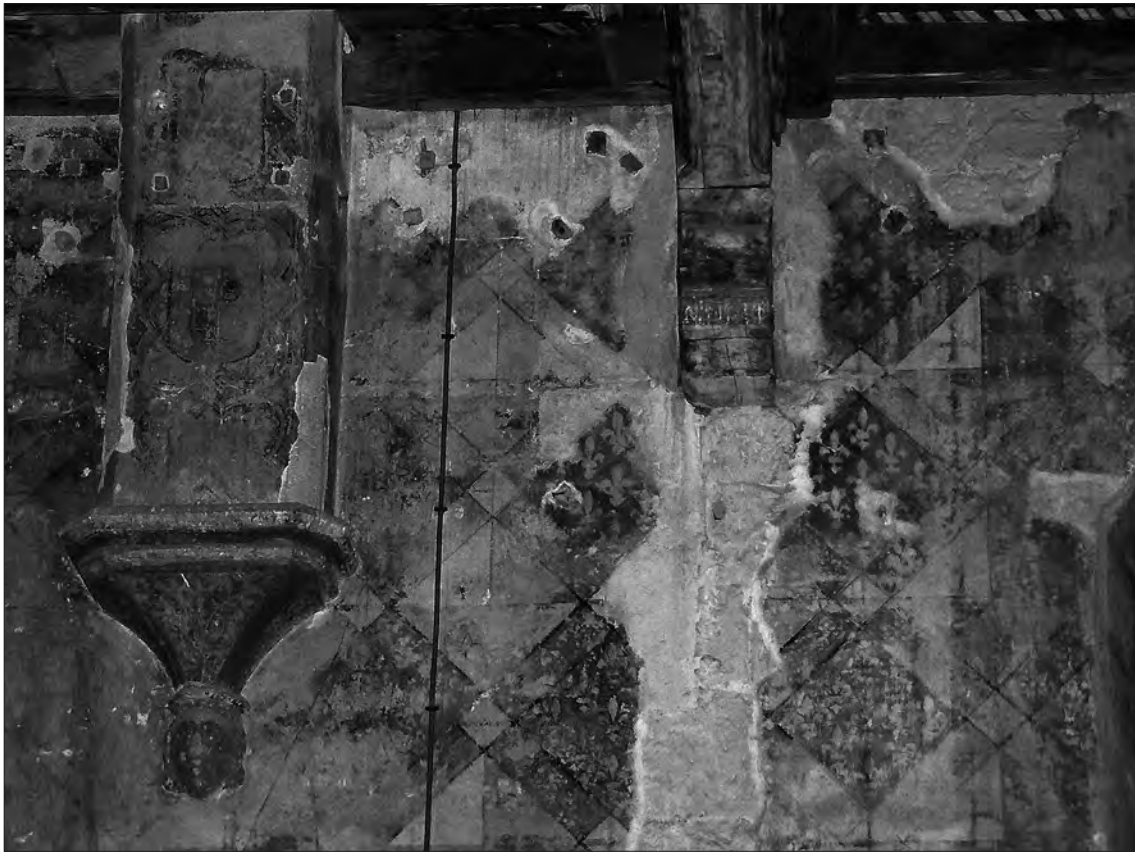
FIG. 23. LA SALLE DE L'ÉTAGE, MUR SUD. Cul de lampe de l'arc diaphragme et décor peint du début du XIV^e siècle.
Cliché Agnès Marin.

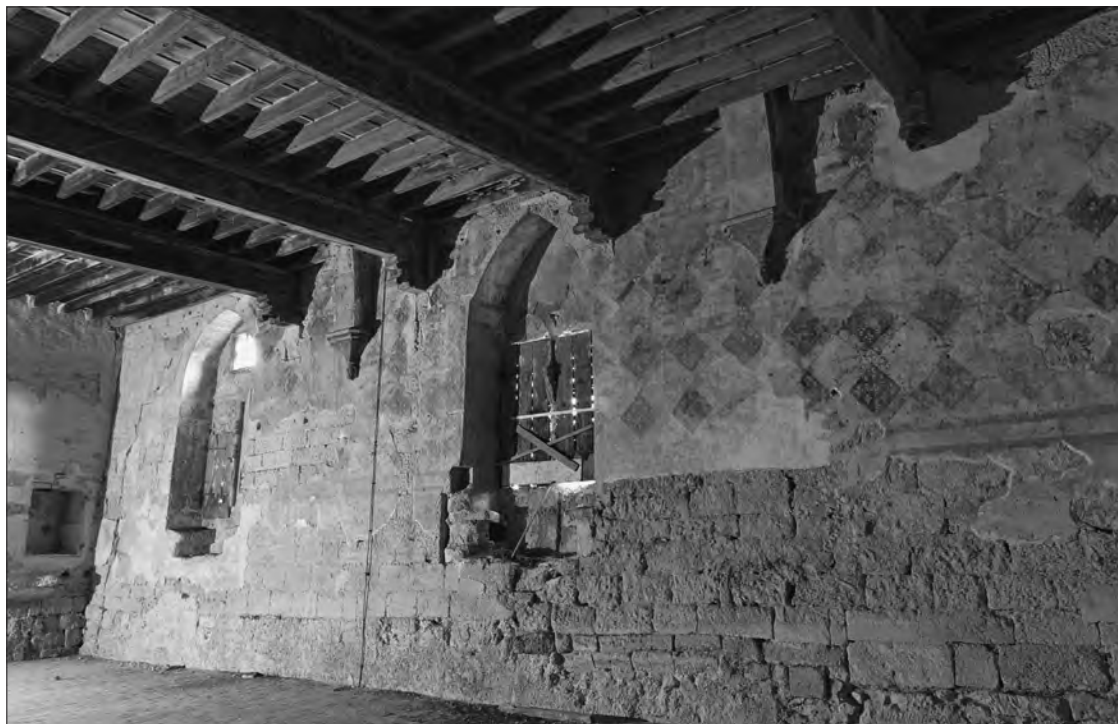
FIG. 25. LA SALLE DE L'ÉTAGE DE LA TOUR. LE DÉCOR PEINT du début du XIV^e siècle et les retombées des deux arcs diaphragmes.
Cliché Diane Joy.

Les parois de la salle n'étaient pas en reste (fig. 25). Son décor peint a alors été entièrement refait, couvrant la totalité des murs (91), les embrasures des baies, les arcs diaphragmes et leurs consoles (92). Sur les murs, ce décor a été réalisé en plusieurs étapes. Un enduit à chaux et sable (93) a d'abord été appliqué par bandes horizontales – *pontate* se recouvrant systématiquement de haut en bas, en fonction de la progression de l'échafaudage (94). Sa surface a été lissée à la taloche, selon des mouvements circulaires visibles en certains endroits. Un tracé préparatoire régulateur des motifs géométriques, de type *sinopia*, a été ensuite apposé avant le décor peint (95). La parfaite rectitude des lignes laisse présumer qu'elles ont été transférées au cordeau. Enfin, la

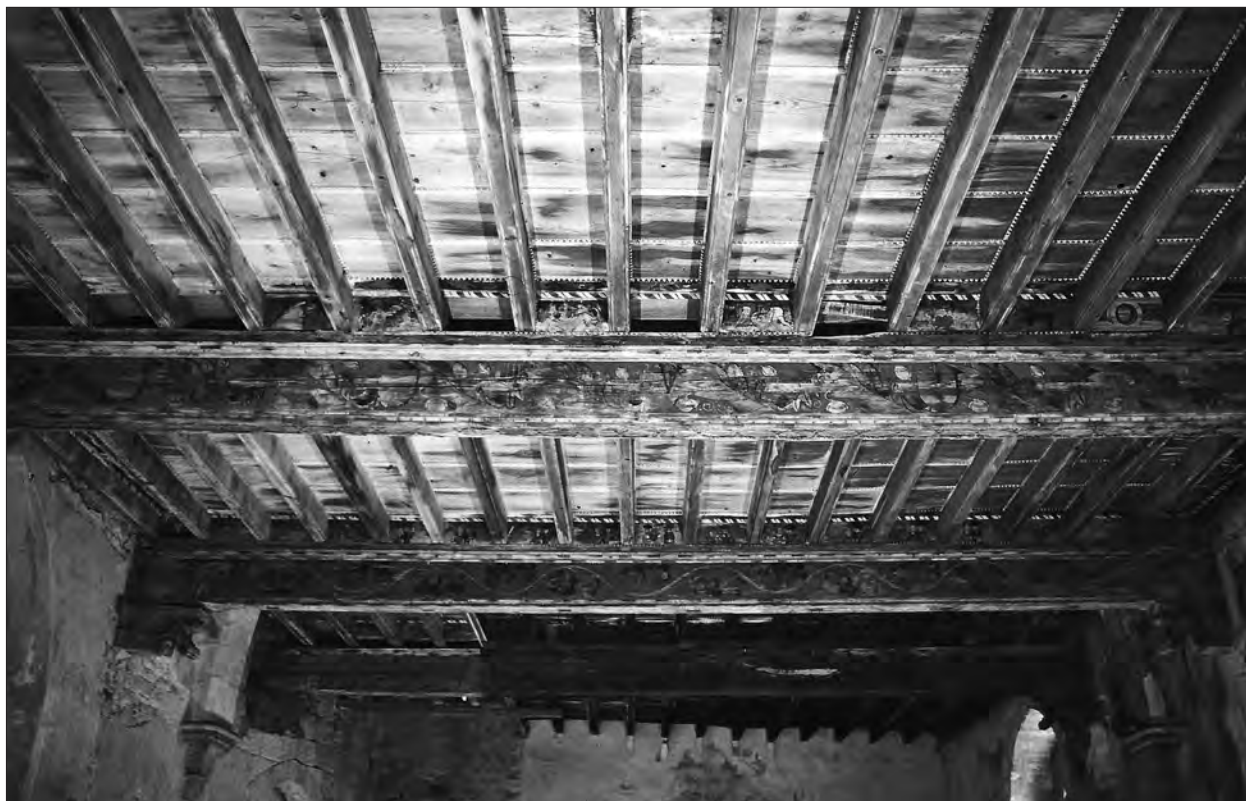
FIG. 28. VUE GÉNÉRALE DU PLAFOND PEINT DU MILIEU DU XV^e SIÈCLE.

L'agencement de ce plafond est fondé sur une logique d'empilage et d'encastrement, chaque pièce étant rigoureusement taillée en fonction de sa place et de sa fonction tant technique que décorative dans une structure pensée dans ses moindres détails et parfaitement maîtrisée, de la conception théorique à la mise en œuvre (fig. 28 29).

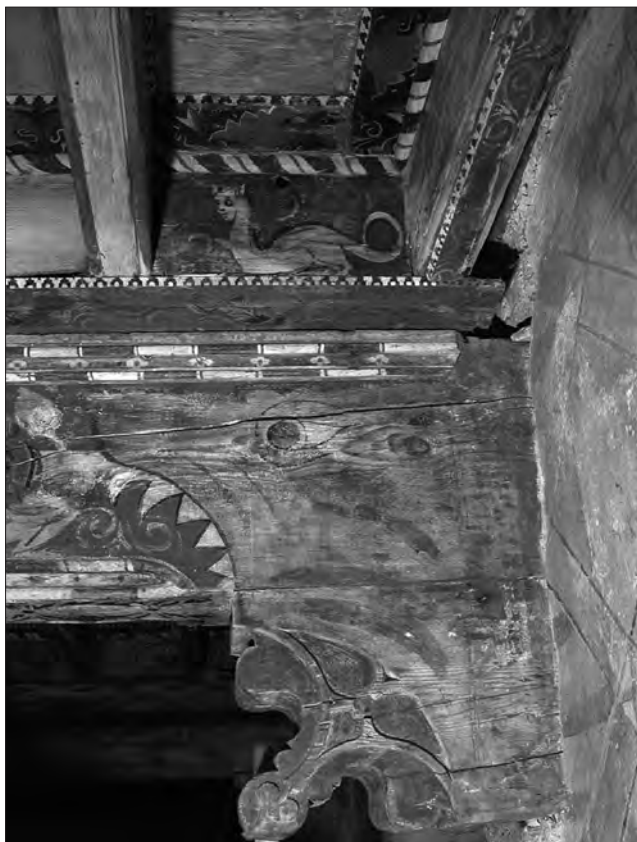
FIG. 30. LE PLAFOND PEINT, CORBEAU DE SUPPORT D'UNE DES POUTRES. Décor de tête de Léviathan. Cliché Agnès Marin.

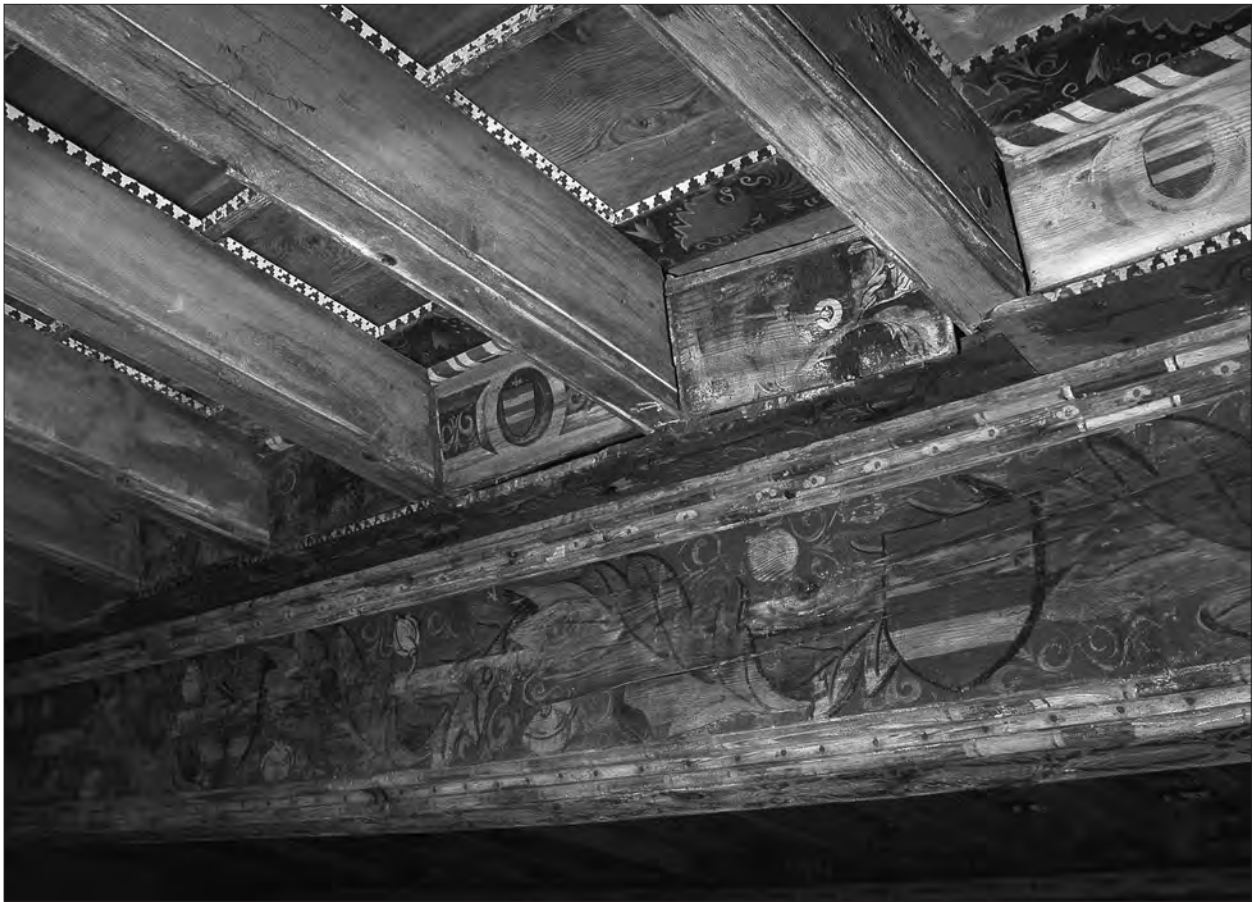
FIG. 32. LE PLAFOND PEINT, POUTRE 3. Décor peint aux armes de la famille des Harcourt. Cliché Agnès Marin.

La face opposée représente un rinceau de vigne sur fond rouge. Enfin, la poutre 3 est ornée d'immenses feuilles de chênes enroulées autour d'une hampe sur laquelle sont accrochés de place en place des blasons de gueules à deux fasces d'or, armes de la famille d'Harcourt (fig. 32) (144).

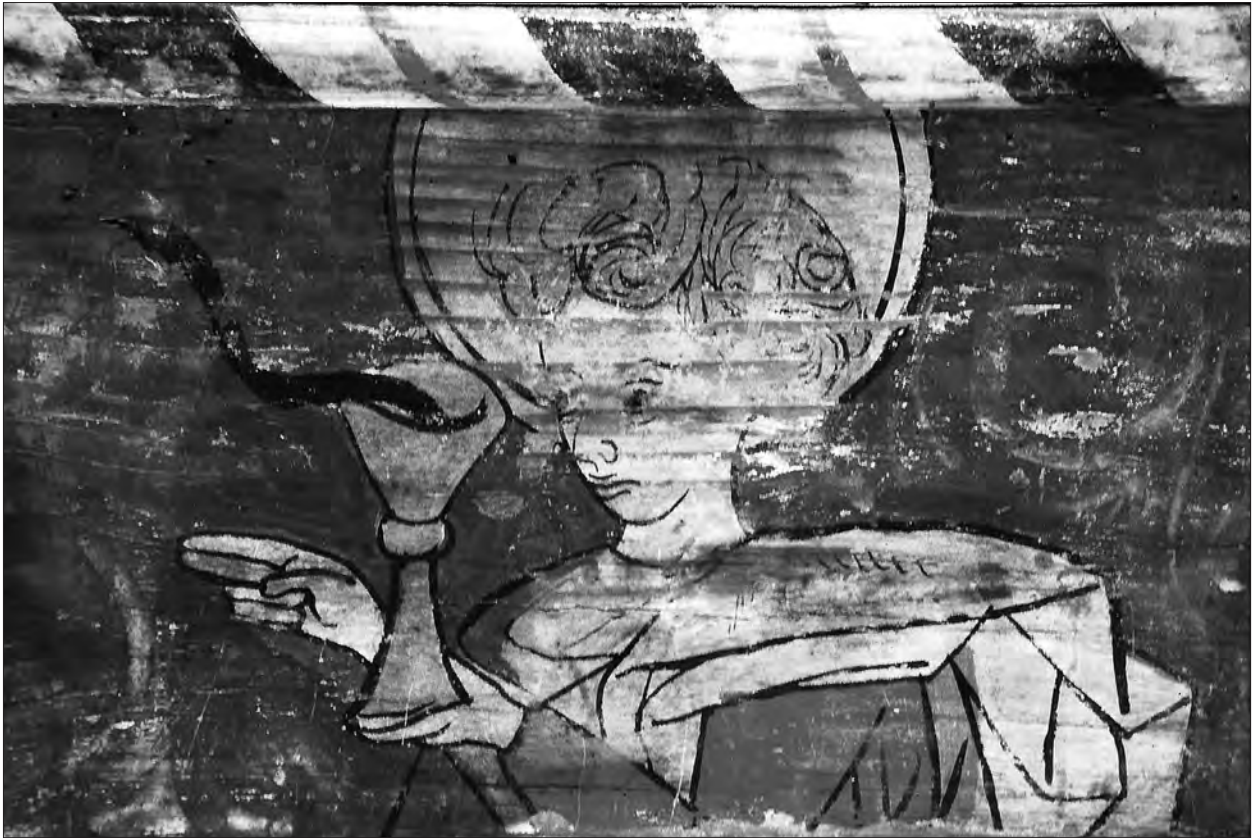
FIG. 33. LE DÉCOR D'UN PARÉDAL DE LA POUTRE 3. Figure de saint Jean représentée selon un épisode miraculeux tiré de *La Légende Dorée* de Jacques de Voragine. Cliché Jean-Luc Tisseyre, A.S.P.A.N.C.

Les sujets religieux, bien que discrets au regard du statut des commanditaires, sont présents sur cinq panneaux dispersés, sans compter les scènes moralisantes à connotation religieuse. L'une d'elles a permis de préciser la datation du plafond. Voisinant un panneau qui figure *La Vierge à l'enfant*, un saint Jean est représenté selon un épisode miraculeux de *La Légende Dorée* (fig. 33) (149). Selon Jacques Peyron, la place privilégiée accordée à saint Jean désigne Jean d'Harcourt, archevêque de 1436 à 1451, comme commanditaire de l'ouvrage (150). Situé en bonne place au sein de l'ordonnance générale du plafond, dans la partie médiane de la première poutre que l'on aperçoit en entrant dans la salle, la figure de son saint patron offrait ainsi le réconfort de sa protection symbolique.

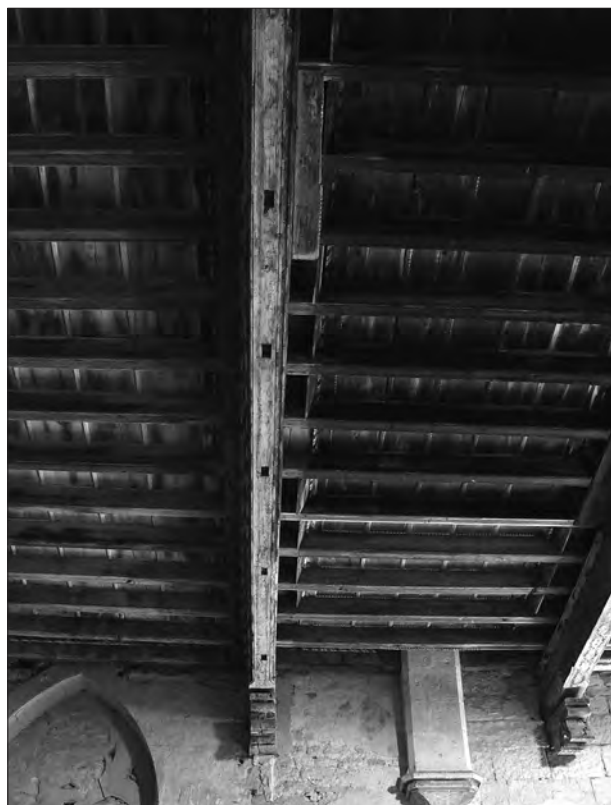
FIG. 34. LE PLAFOND, POUTRE 2. Mortaises entaillées dans la face inférieure de la poutre pour le maintien d'une cloison. Cliché Agnès Marin.

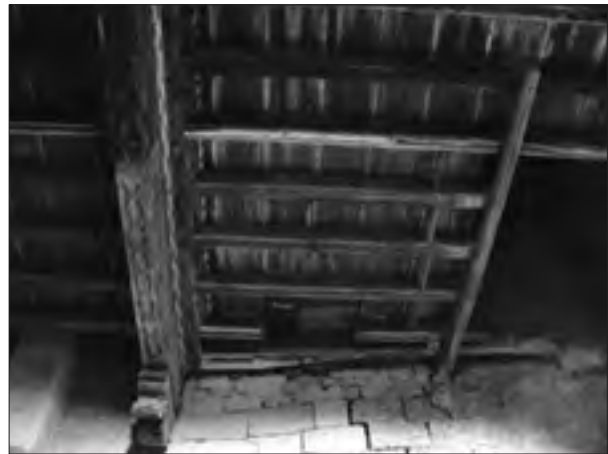
FIG. 35. LE PLAFOND, POUTRE 1. Trace de la cloison longeant une solive pour isoler un espace de dégagement, et *parédals* marquant l'emplacement du chevêtre d'un escalier d'accès aux combles. Cliché Agnès Marin.

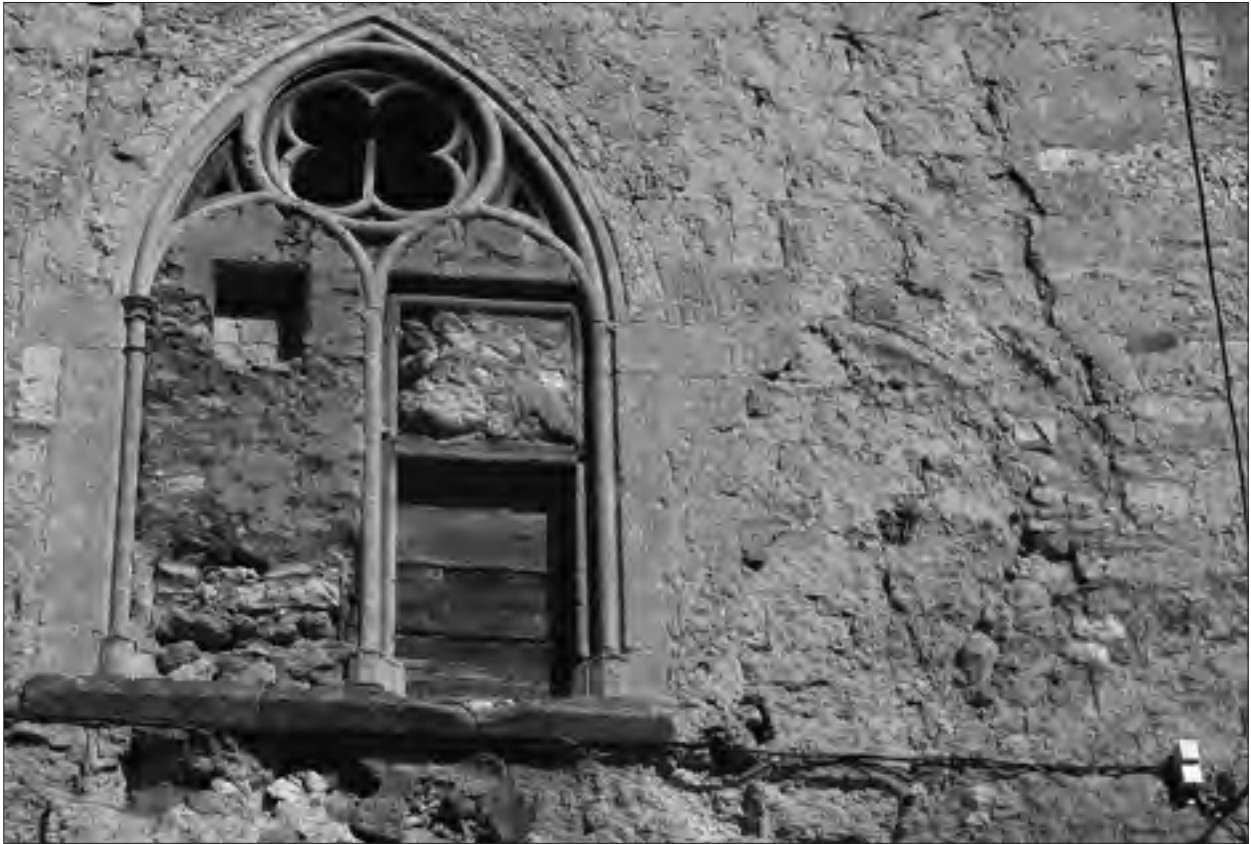
FIG. 36. LA TOUR-SALLE, FAÇADE SUD. Fenêtre à remplage de la fin du XIII^e siècle transformée en demi-croisée au XV^e siècle.
À droite, trace de l'arc de la baie d'origine.
Cliché Agnès Marin.
