**RAPPORT D'ÉTUDE  
ARCHÉOLOGIQUE DU BÂTI**

**LE CHÂTEAU ÉPISCOPAL DE CAPESTANG**  
Commune de CAPESTANG (Hérault)

**VOLUME III : ILLUSTRATIONS**

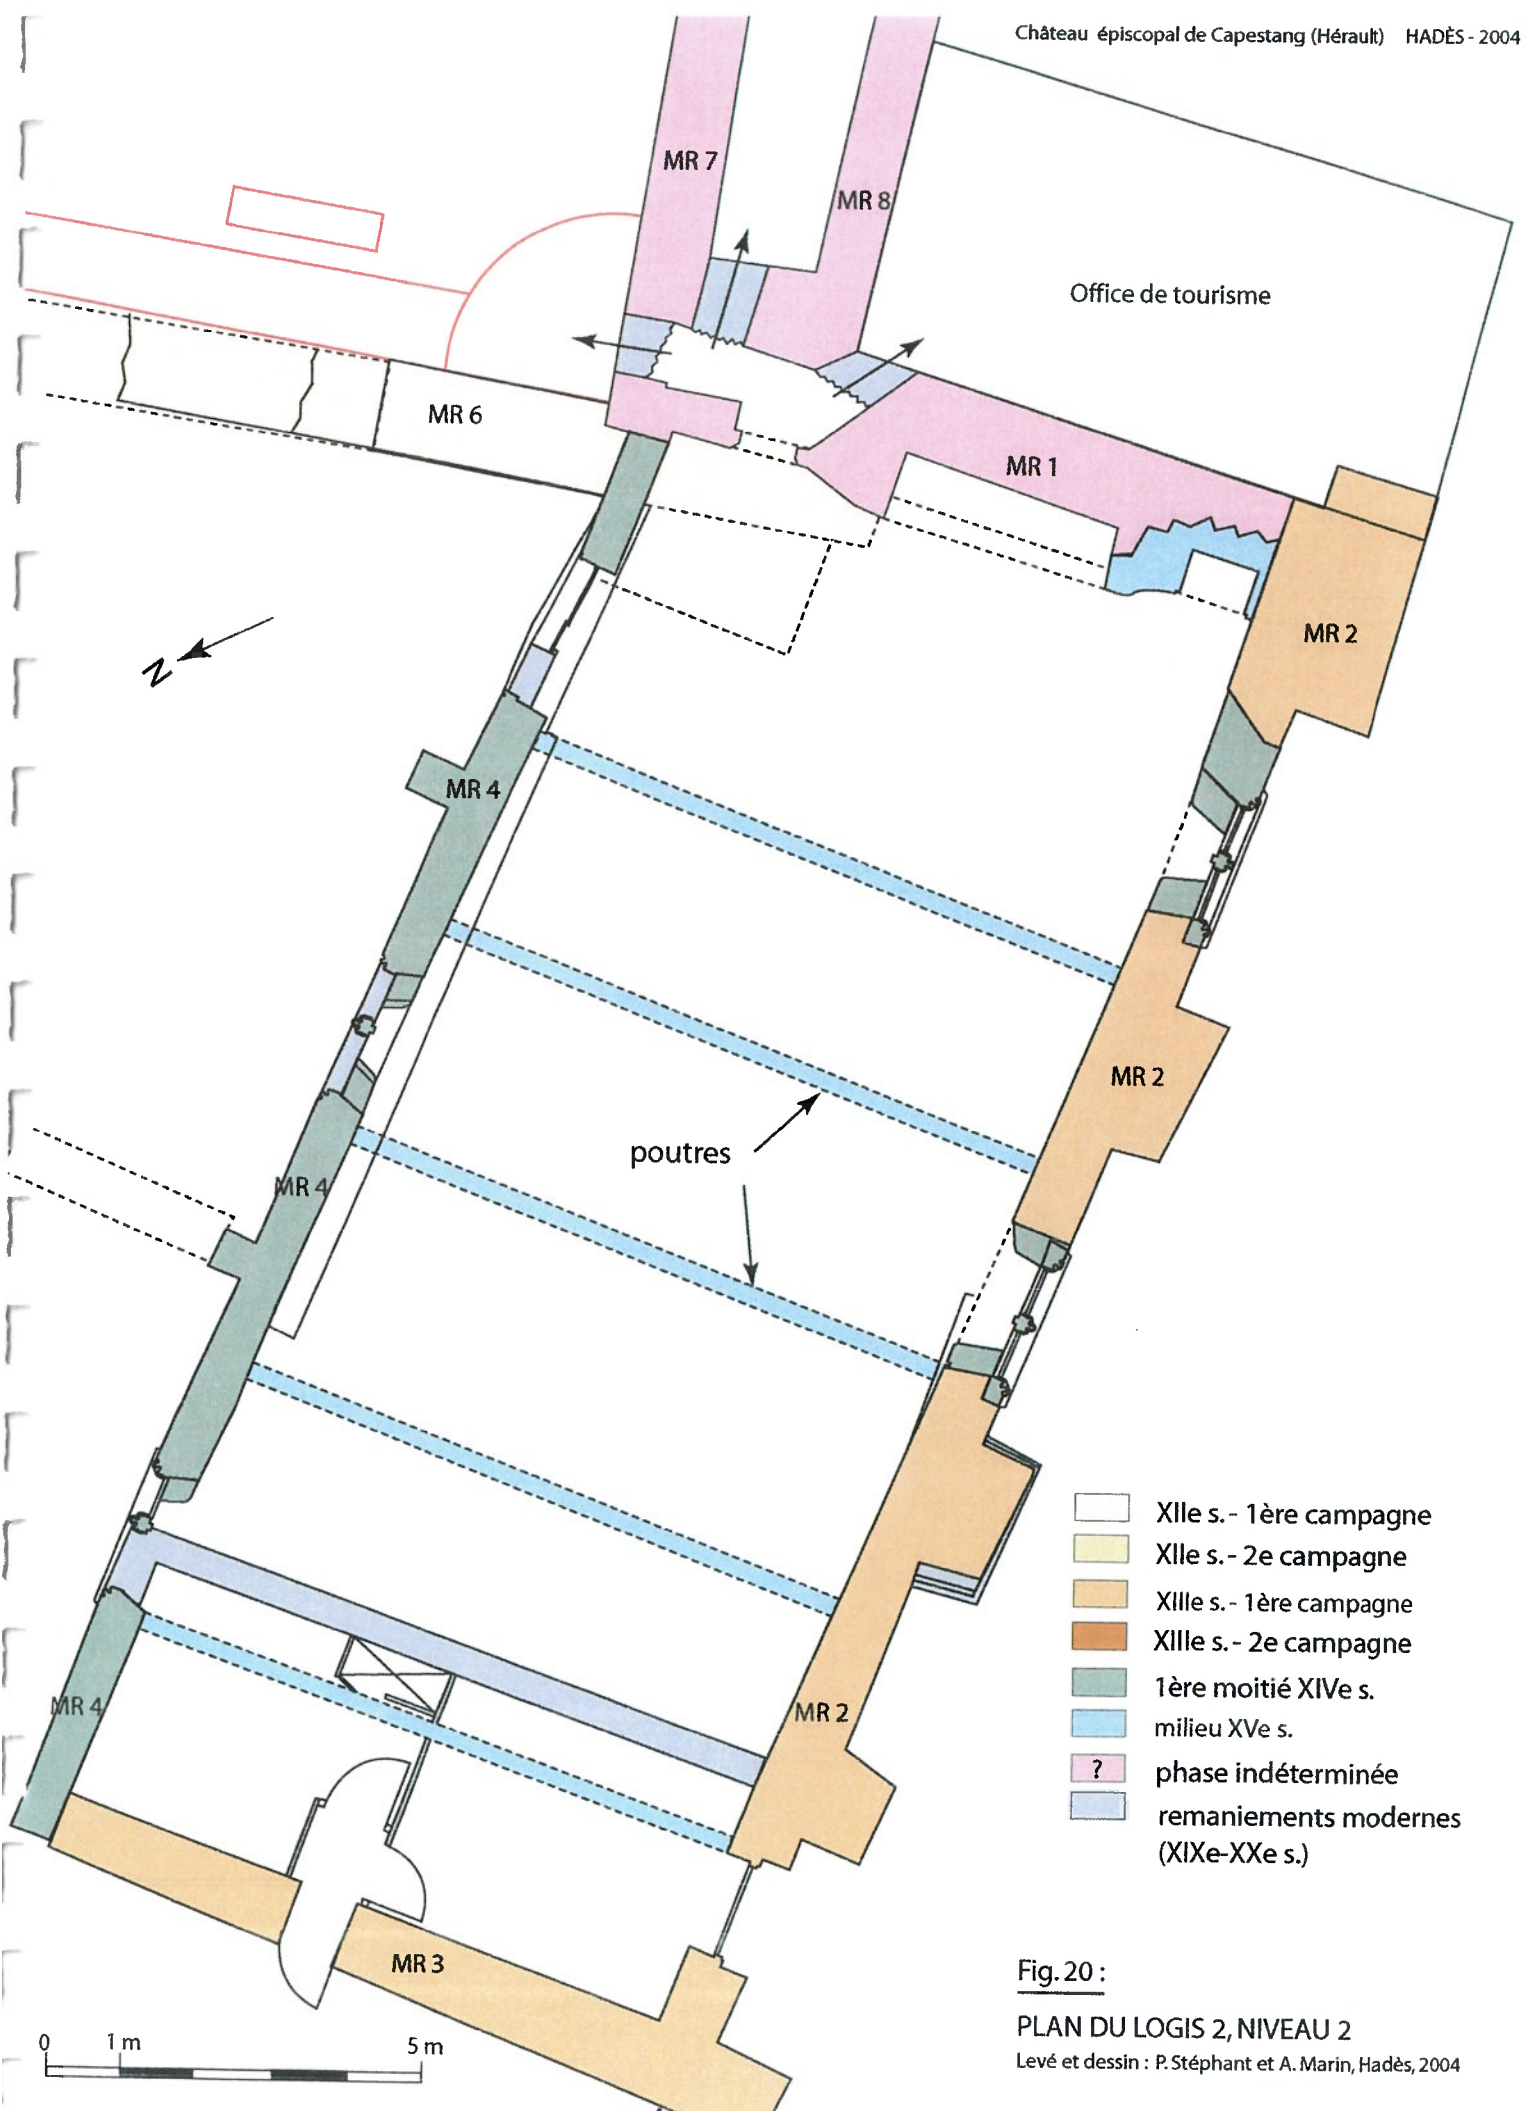
Fig. 20 :

PLAN DU LOGIS 2, NIVEAU 2

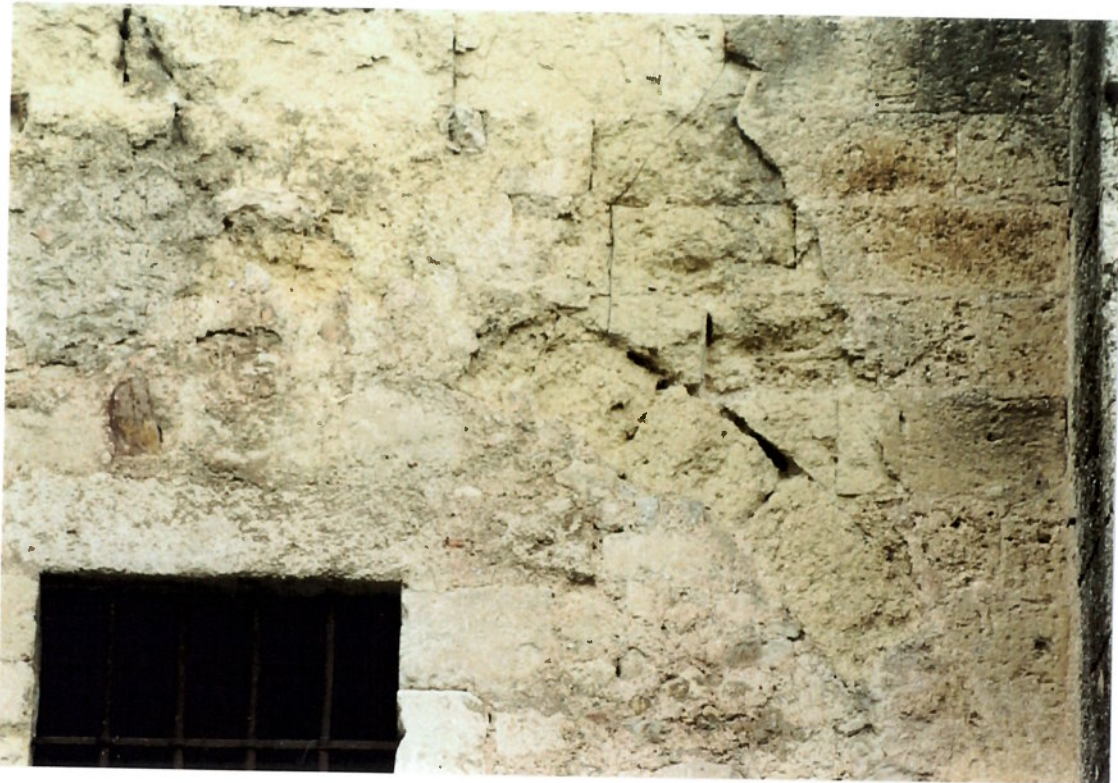
**Fig.48 :**

**TRACE D'ARC DANS LA 3e TRAVEE DE LA FACADE SUD**

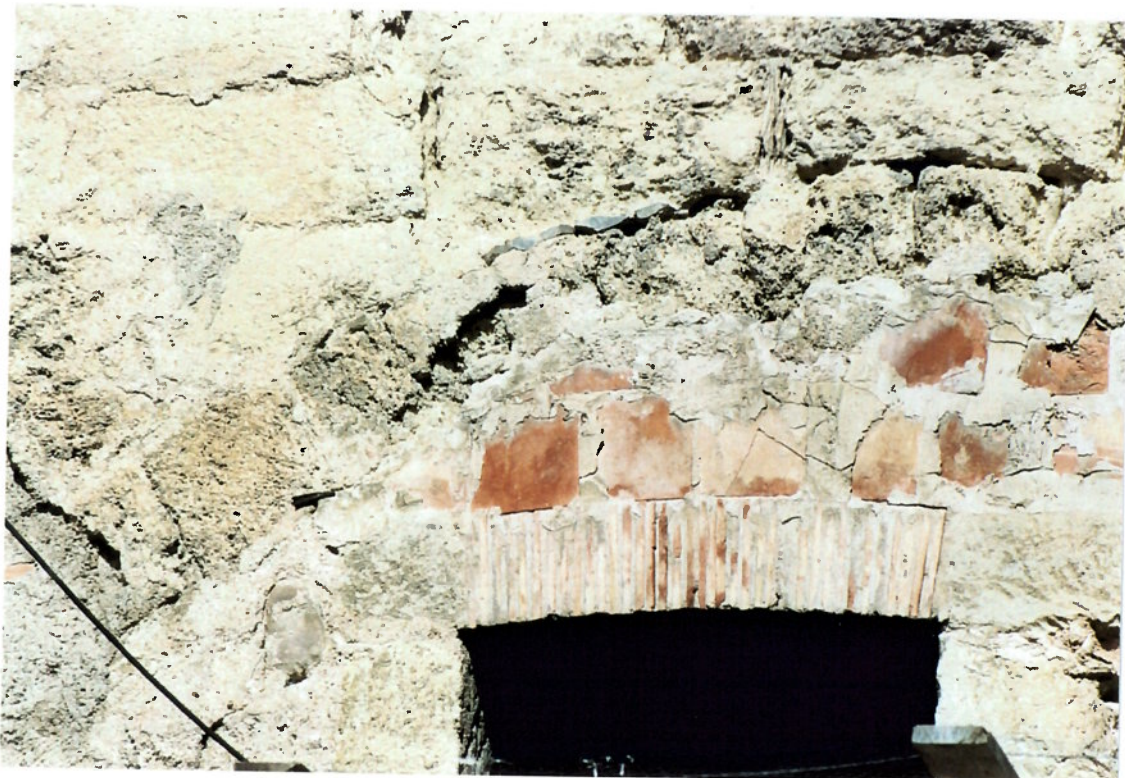
**Fig. 48 Bis :**

**TRACE D'ARC DANS LA 4e TRAVEE DE LA FACADE SUD**

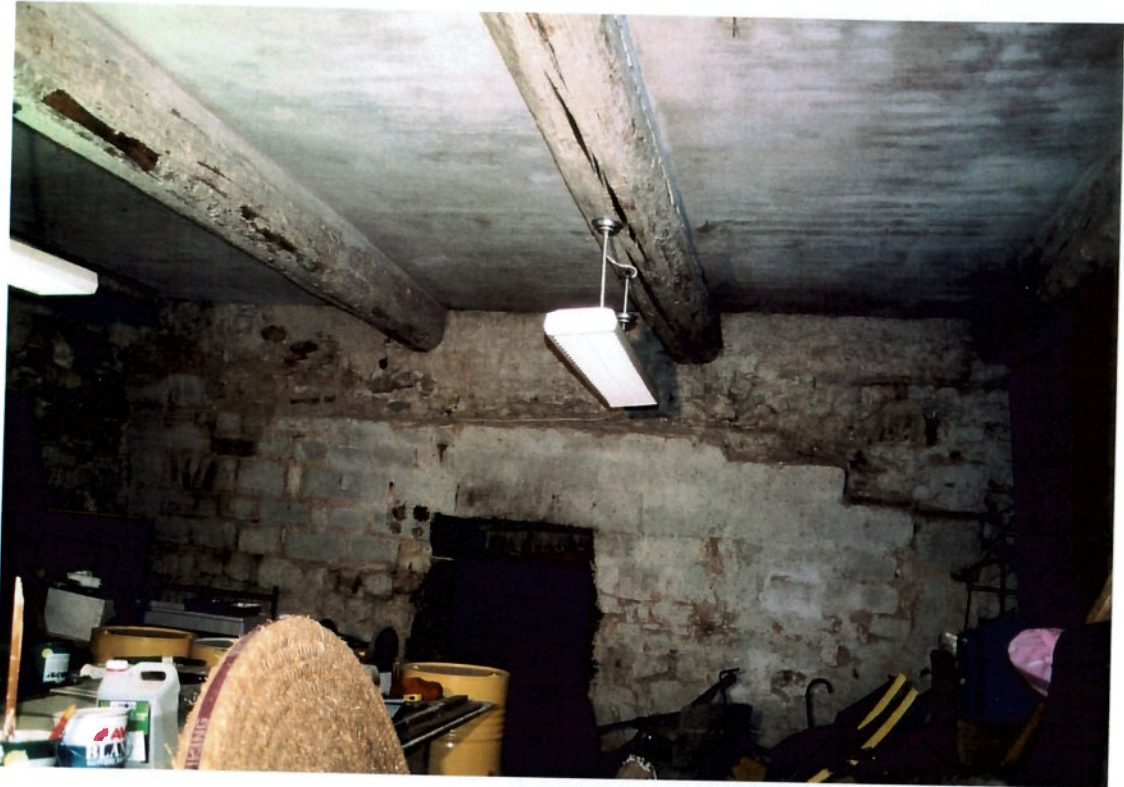
Fig. 65 :

DÉPART DE VOÛTE CONTINUE SUR LA TRAVÉE EST DU REZ-DE-CHAUSSÉE  
(Mur sud)

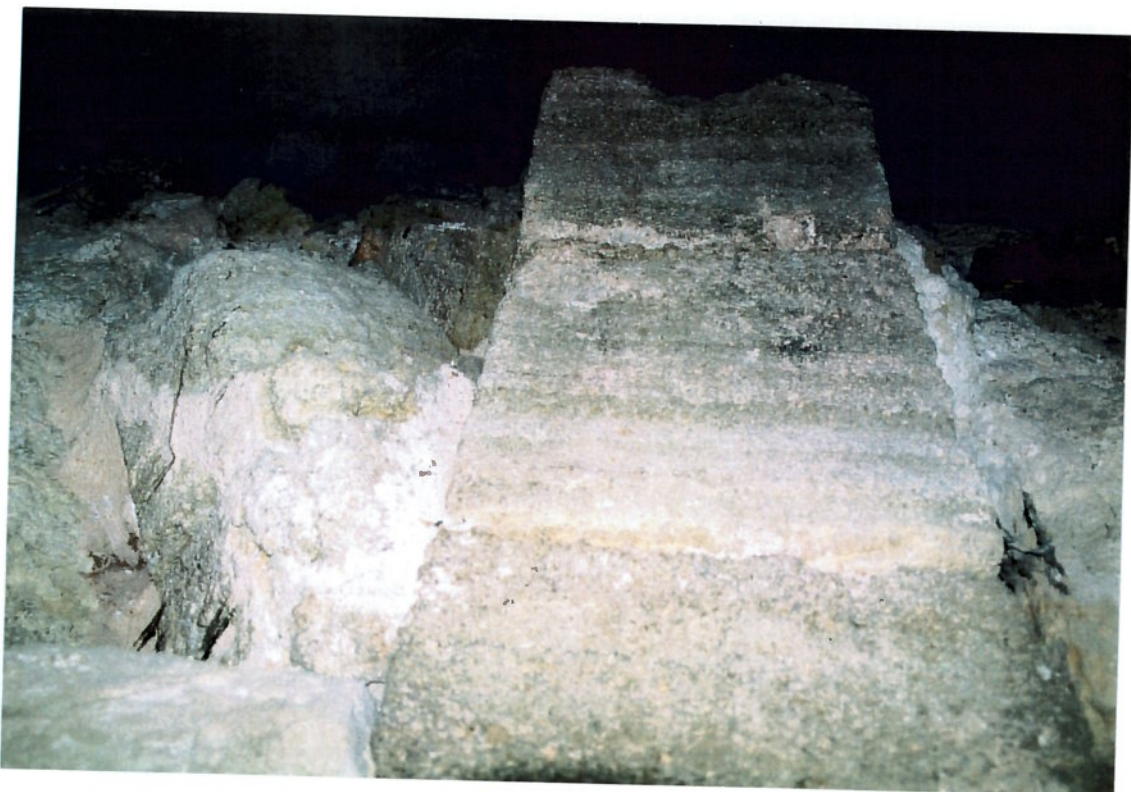
Fig. 66 :

DÉPART D'UN DOUBLEAU ENTRE LES 2<sup>e</sup> ET 3<sup>e</sup> TRAVÉES DU REZ-DE-CHAUSSÉE  
(Mur sud)

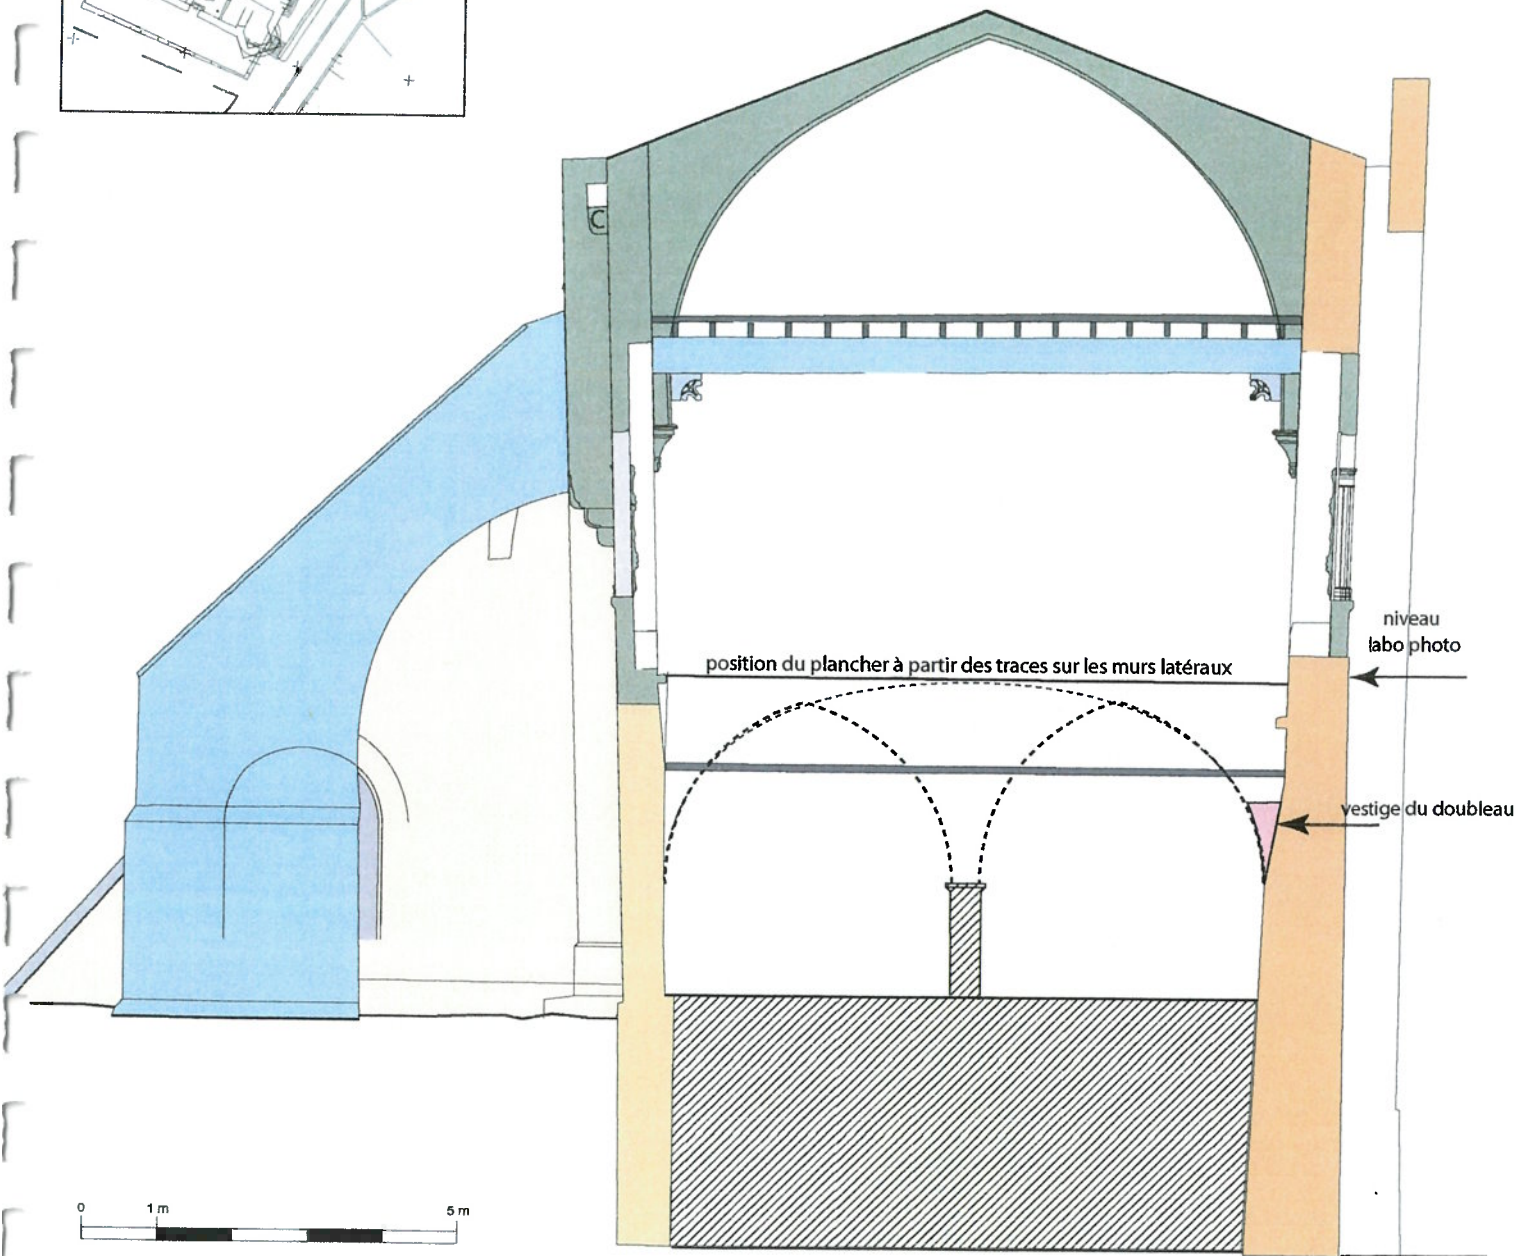
**COUPE TRANSVERSALE NORD-SUD DU LOGIS 2**  
 Hypothèse de restitution du niveau du plancher d'origine de la salle  
 et du couvrement du rez-de-chaussée

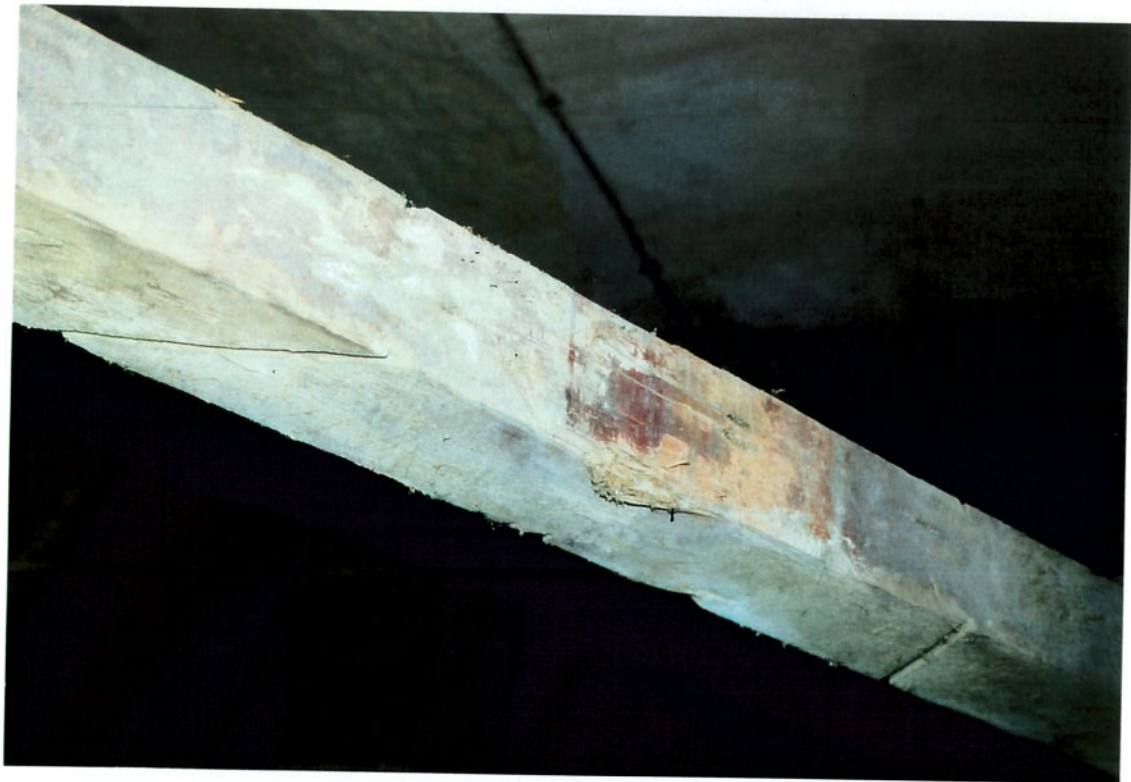
Fig. 71 :

RAINURE DE PAREDALS SUR LA FACE LATÉRALE D'UN CHEVRON

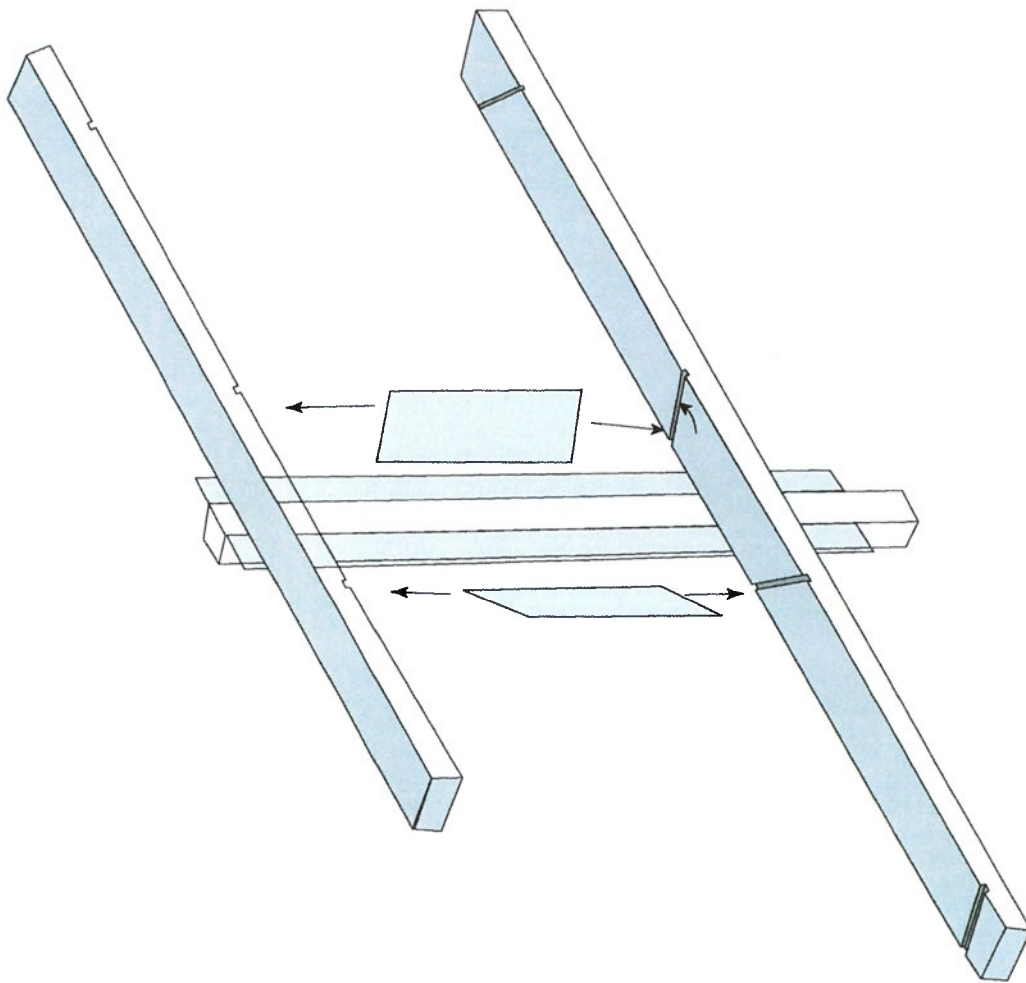
**Fig. 72 :**  
**RESTITUTION PARTIELLE DU PLAFOND APPARENT**  
Croquis : A. Marin, Hadès, 2004

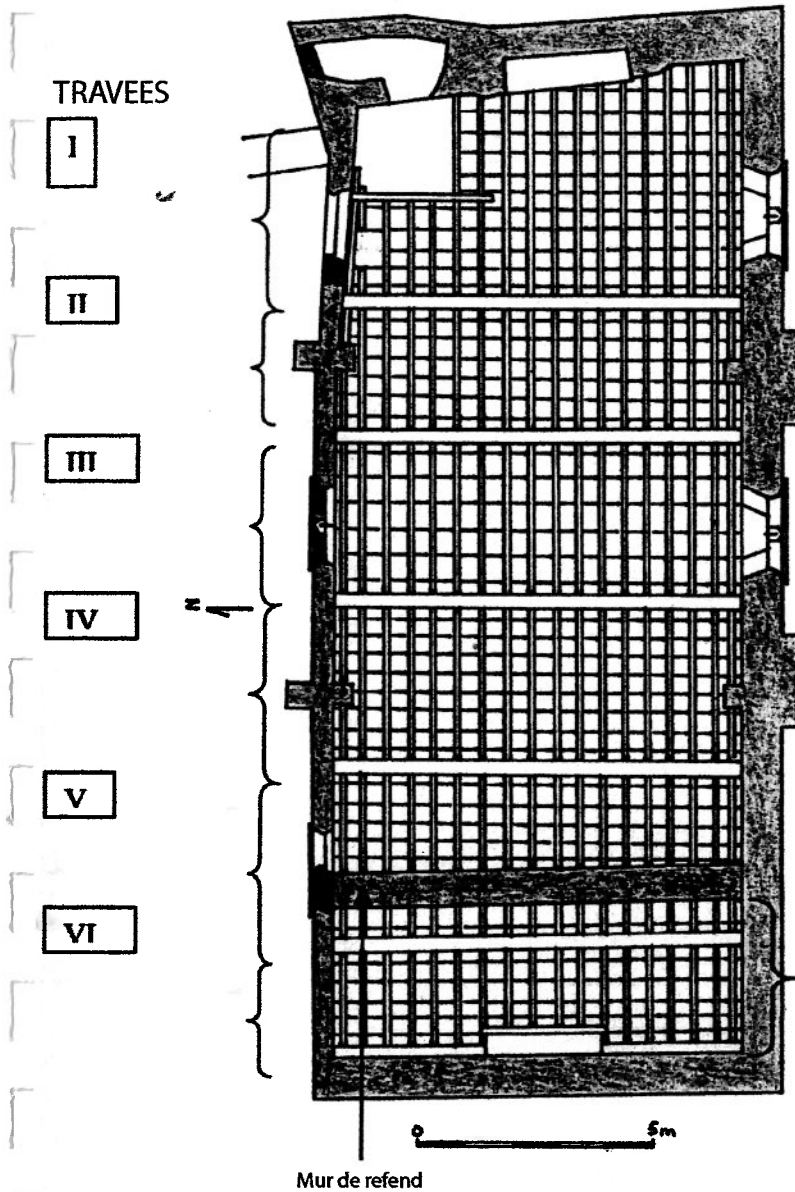
Fig. 115 :  
PLAN DU PLAFOND

Plan de repérage des parédals d'après M.-L. Wessel

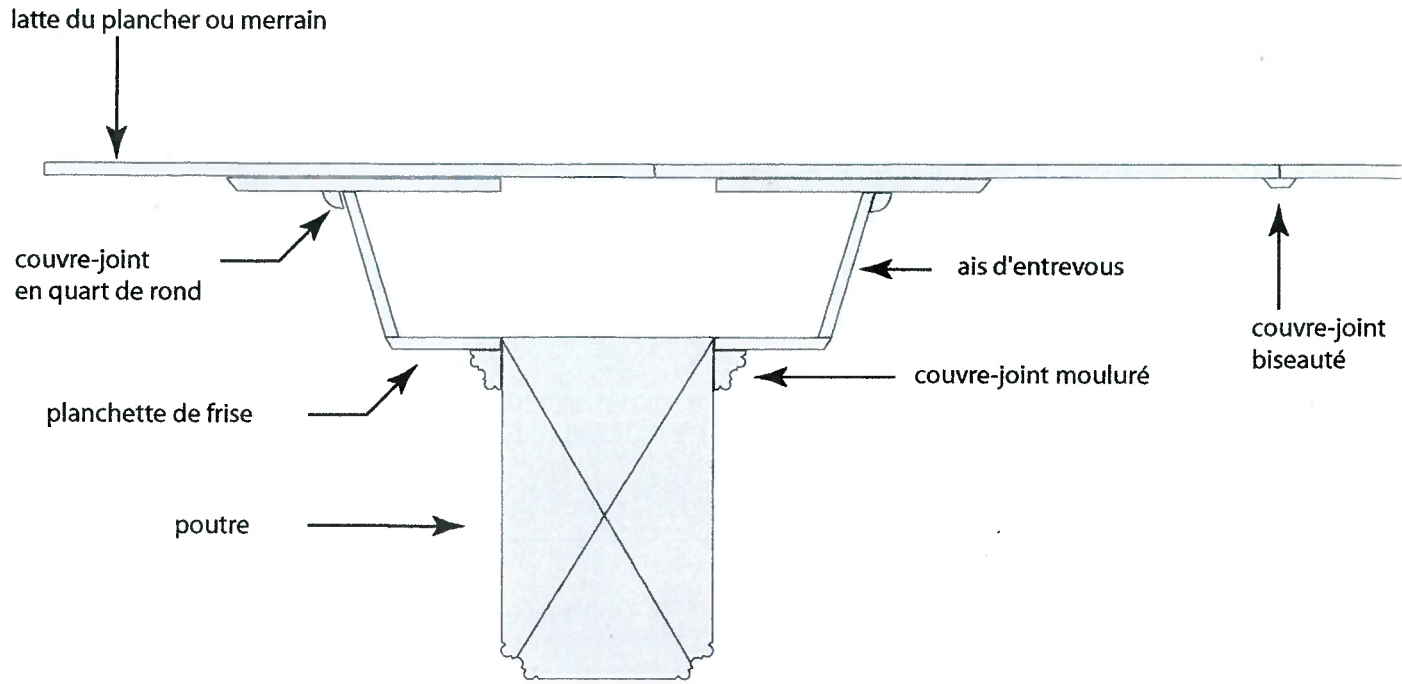
Coupe est-ouest du plafond

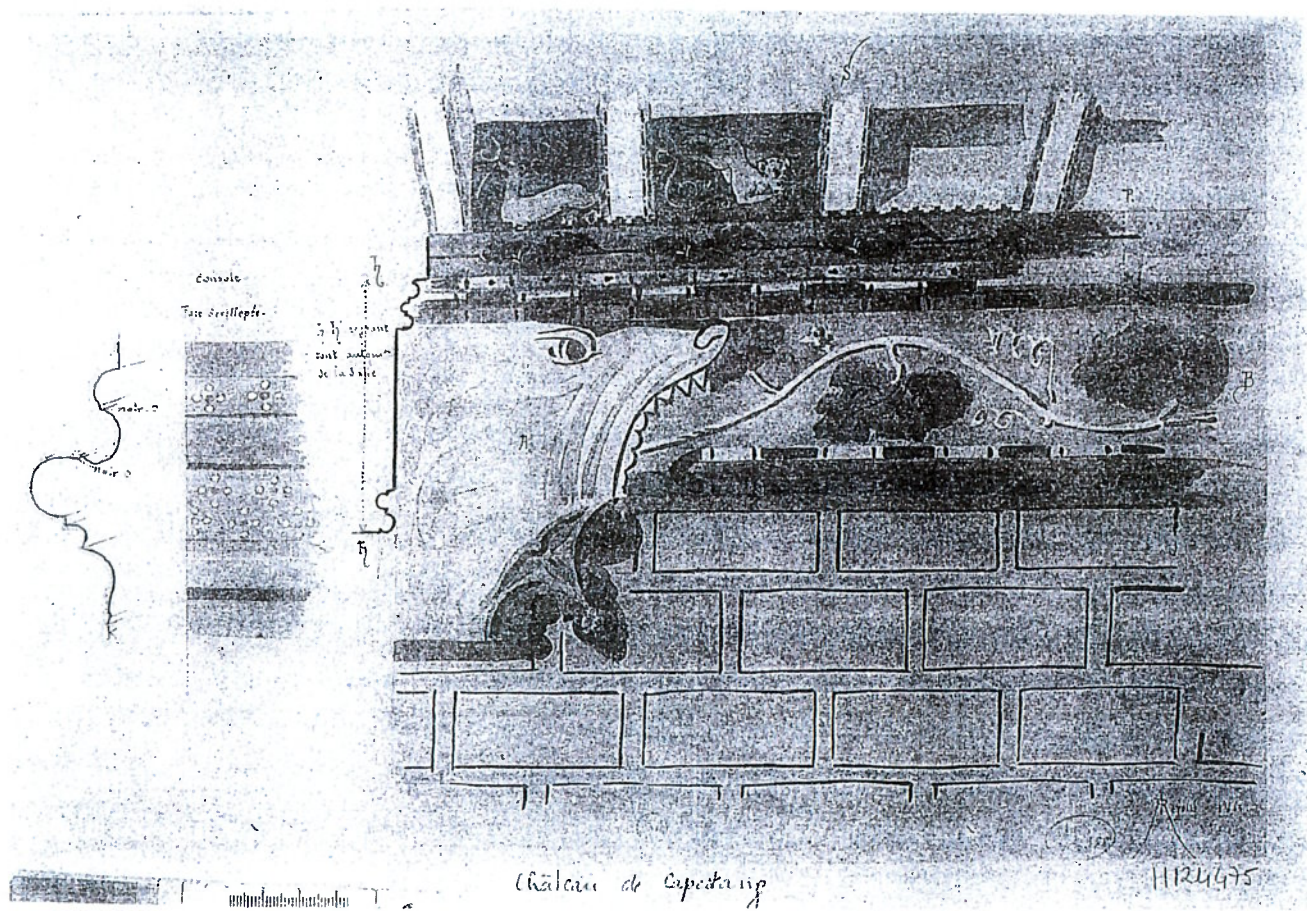
**Fig. 123 :**

**POUTRE ET CONSOLE AVEC CORNICHE EN COUPE**

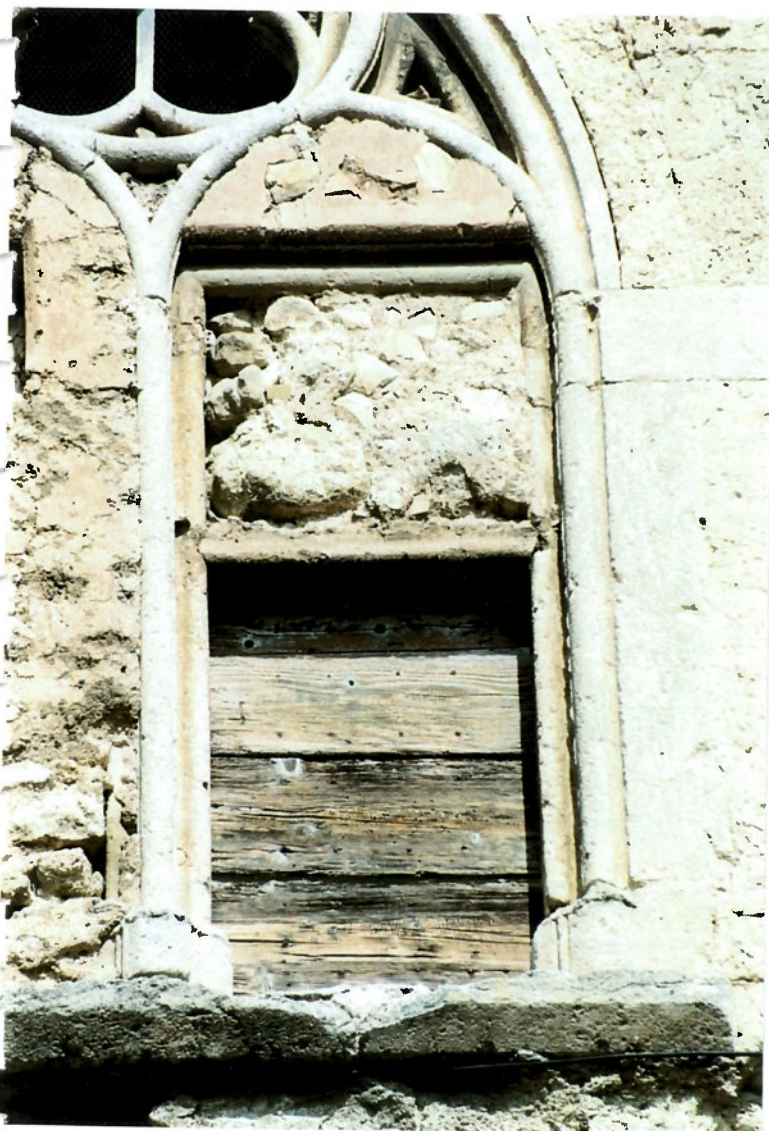
**Fig. 133 :**

**TRANSFORMATION EN DEMI-CROISEE DE LA BAIE EST  
DE LA FACADE SUD**
